# 胶州市科技大道以东、湘江支路以南地 块土壤污染状况调查报告

委托单位：青岛尚合嘉浩房地产开发有限公司

编制单位：山东博通环保技术有限公司

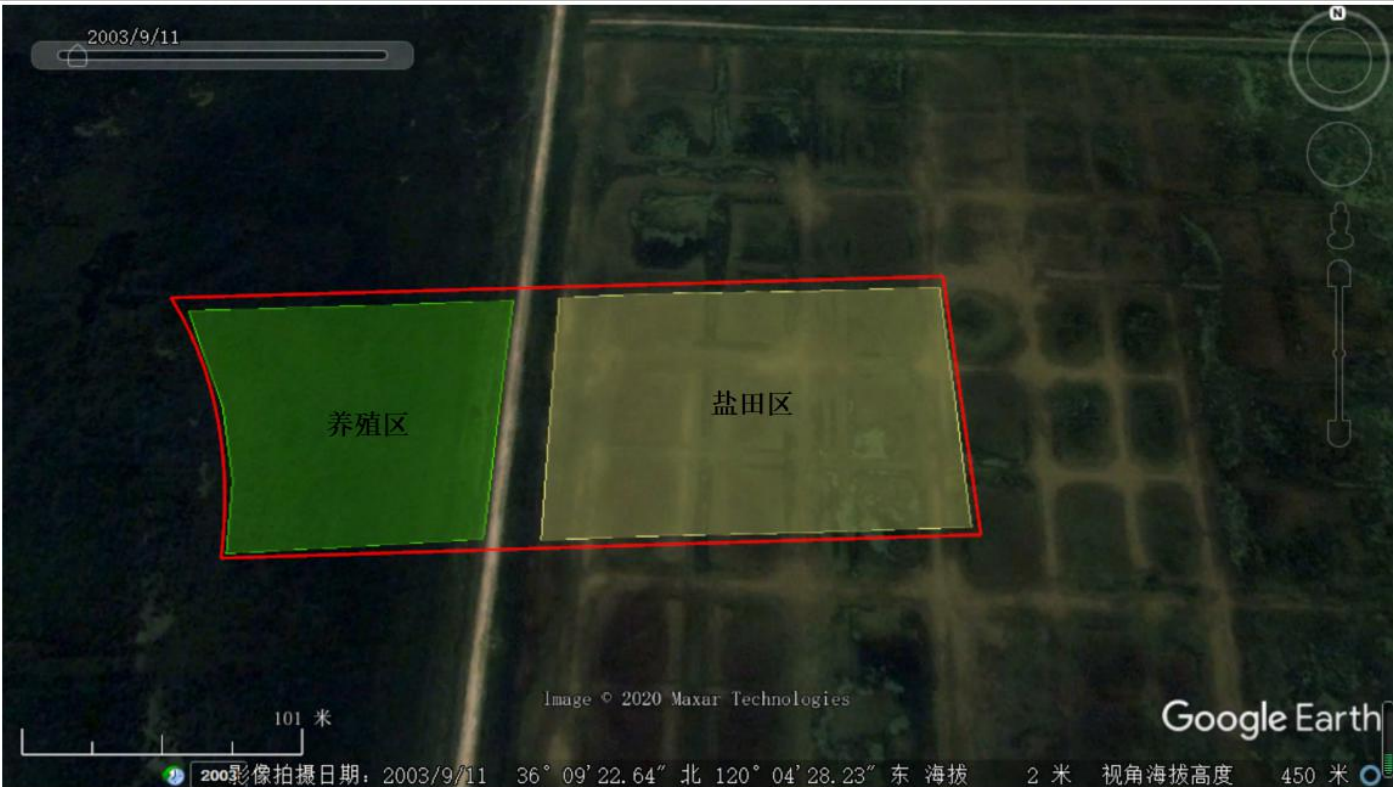
| 拍摄时间 | 地块概况 | 卫星影像图 |
|---|---|---|
| 2003 年 9 月 | 东部盐田，为蒸发池，晒制海盐，西部为盐场养殖区，进行虾、蟹养殖 | |

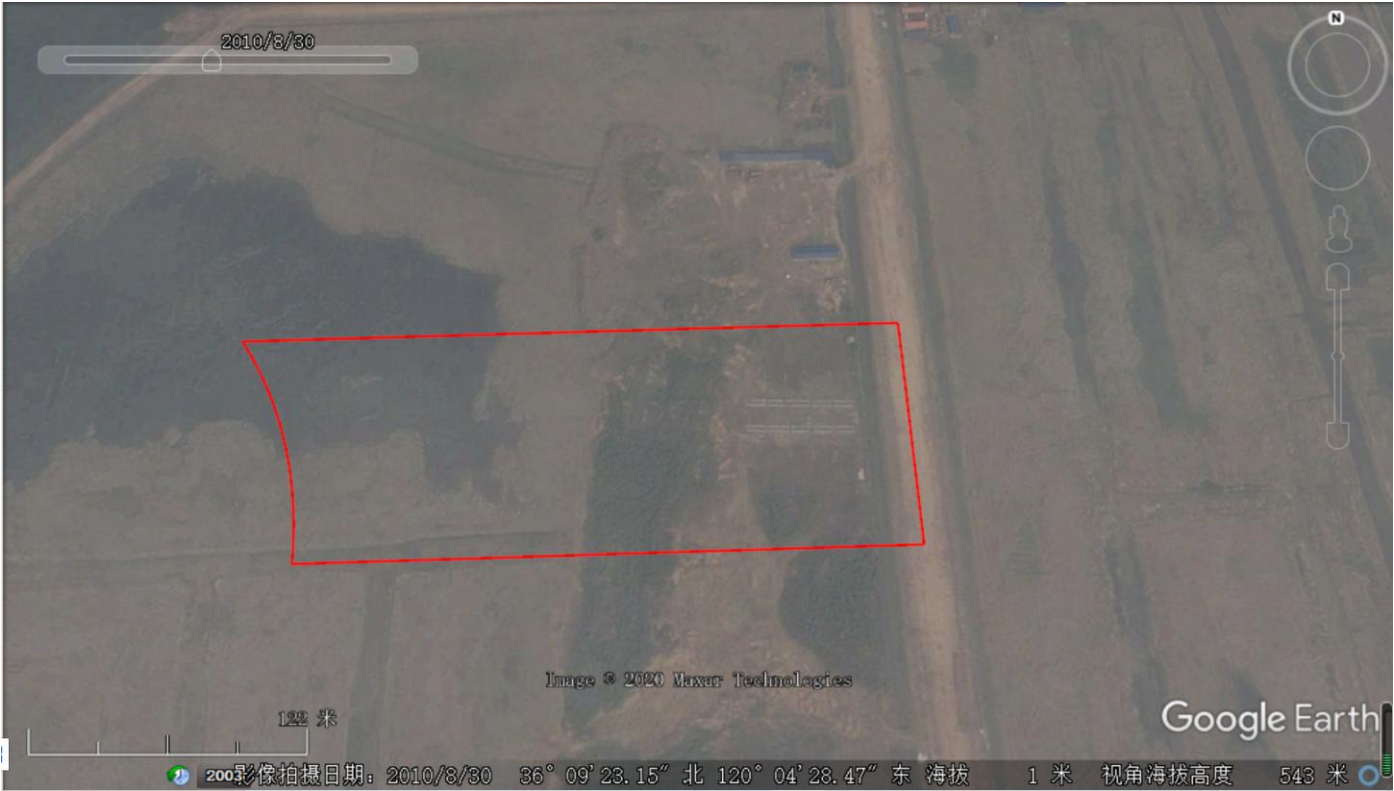
| <p>2010年8月</p> | <p>地块内陆续开始人工回填，回填土主要为周边山岭土，有少量如意湖开挖淤泥，因回填的厚度高低差异，降水会形成水洼。</p> | |

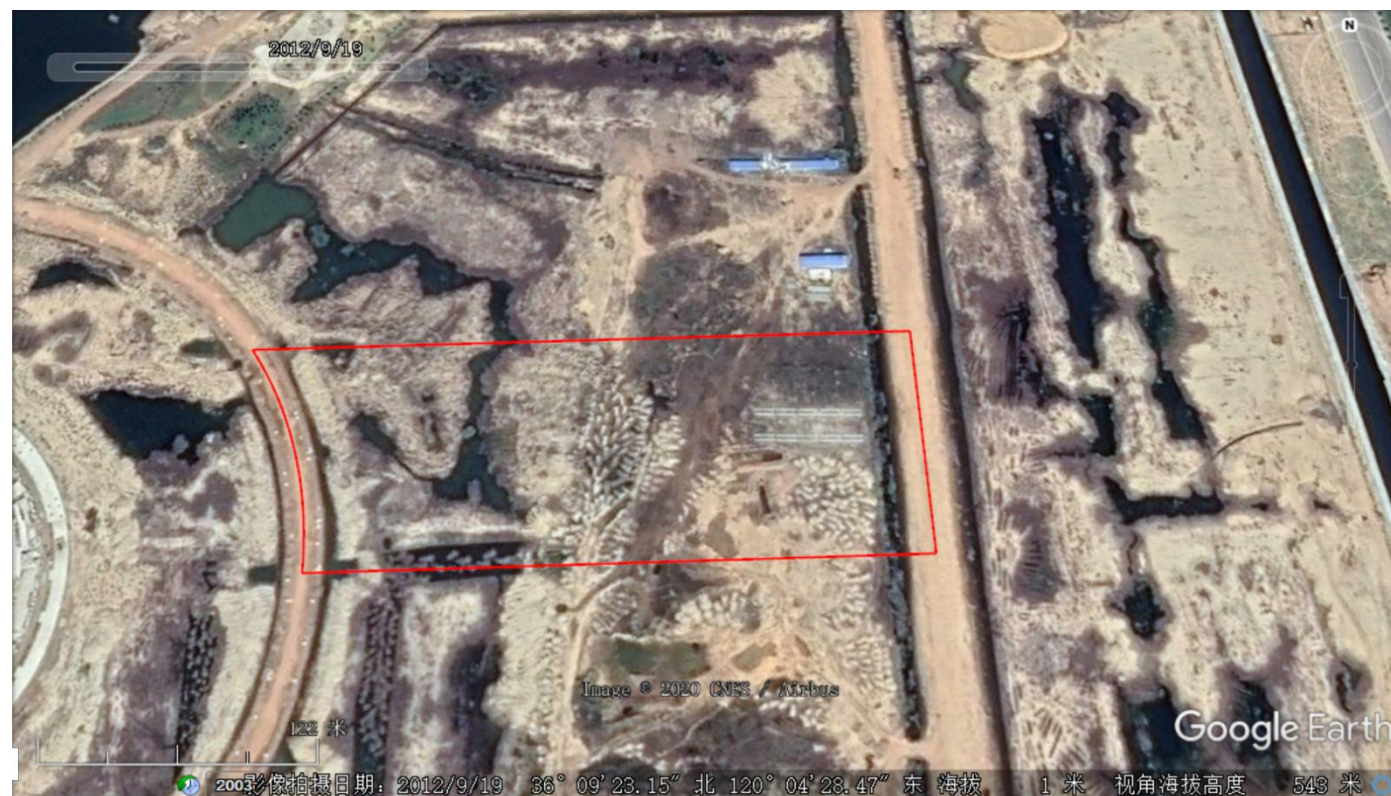
2012年9月

地块内陆续开始人工回填，回填土主要为周边山岭土，有少量如意湖开挖淤泥，因回填的厚度高低差异，降水会形成水洼。

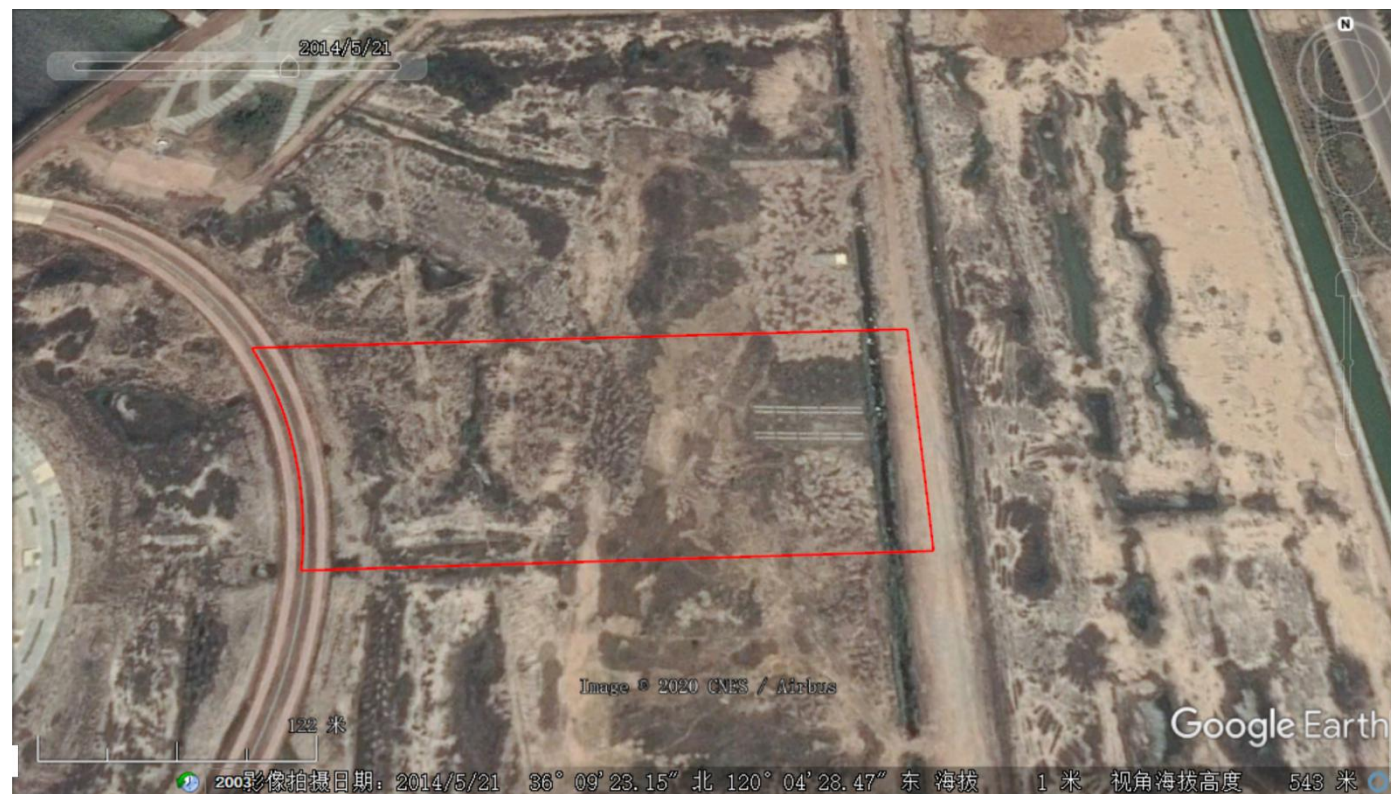
2014年5月

地块内陆续开始人工回填，回填土主要为周边山岭土，有少量如意湖开挖淤泥，因回填的厚度高低差异，降水会形成水洼。

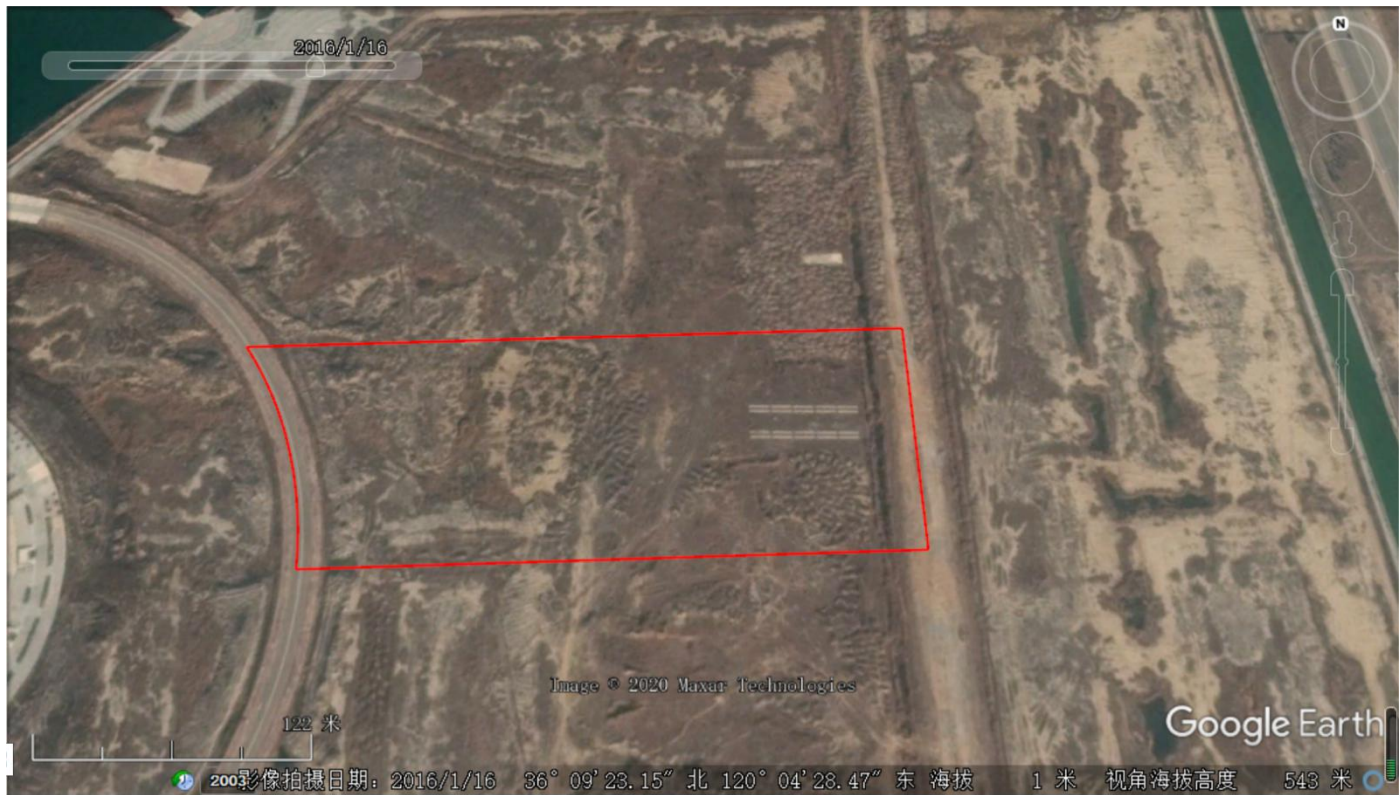
2016年1月

地块内陆续开始人工回填，回填土主要为周边山岭土，有少量如意湖开挖淤泥。

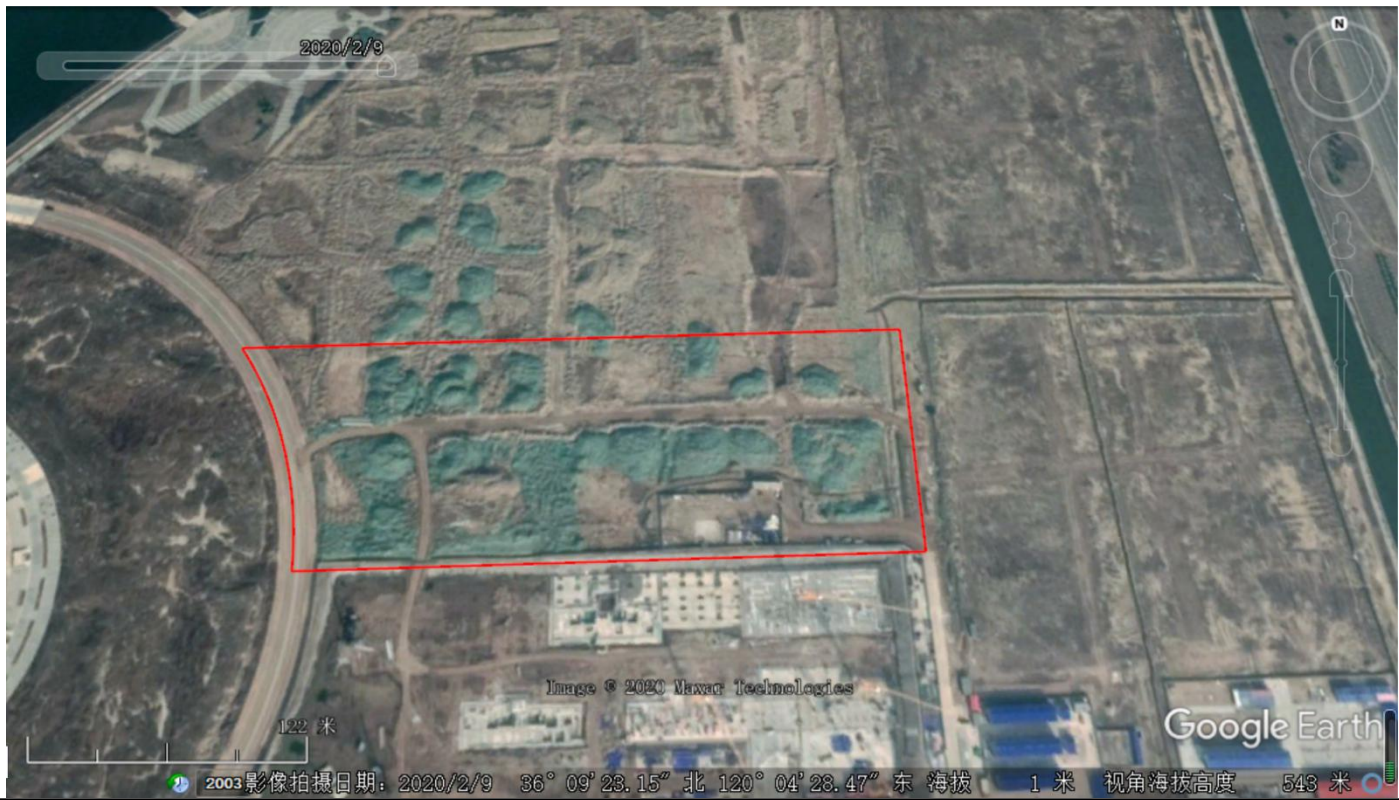
2020 年 2 月

无明显变化，处于  
闲置状态。南侧有  
一处临时板房，为  
南侧宝冠水岸芳  
洲项目施工临时  
使用，现在已经废弃

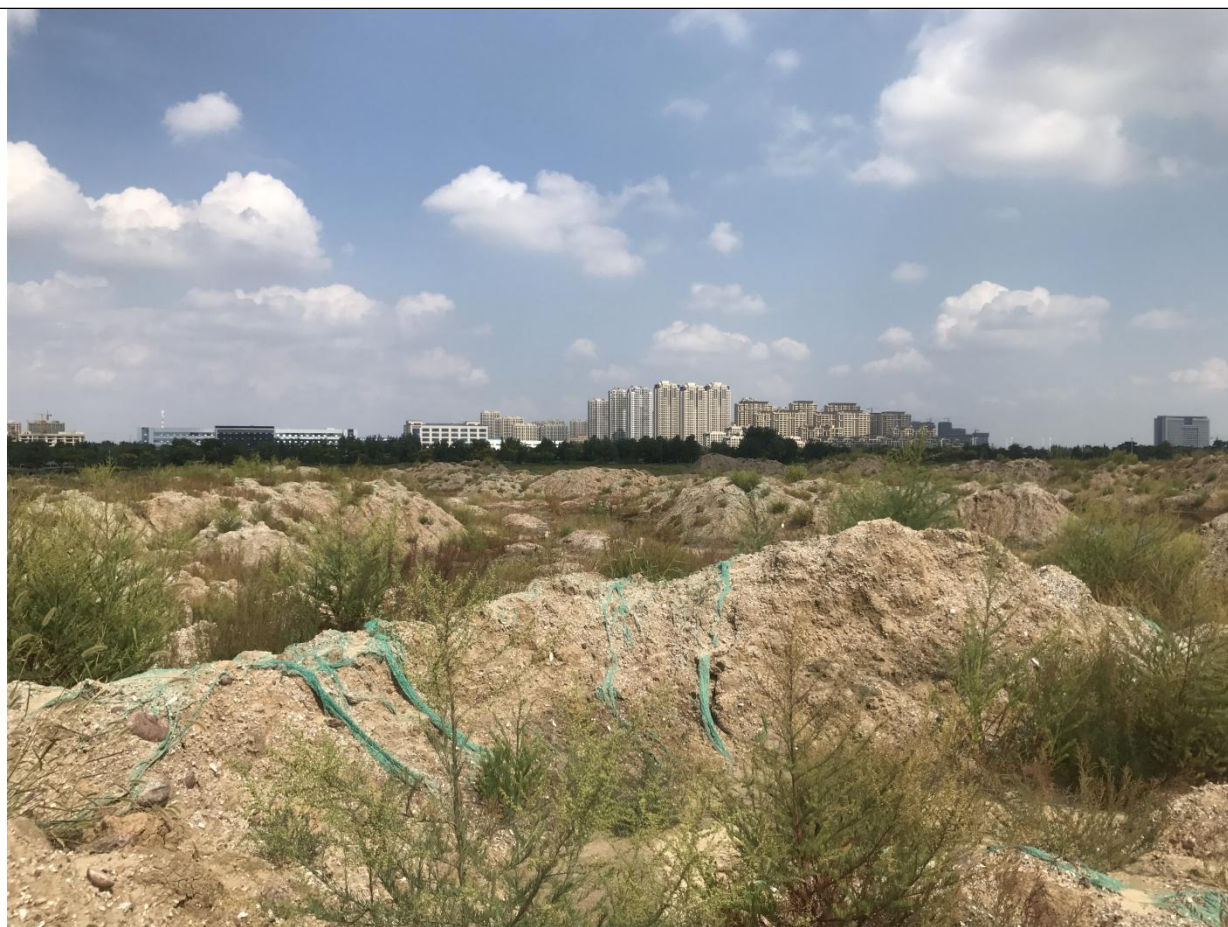
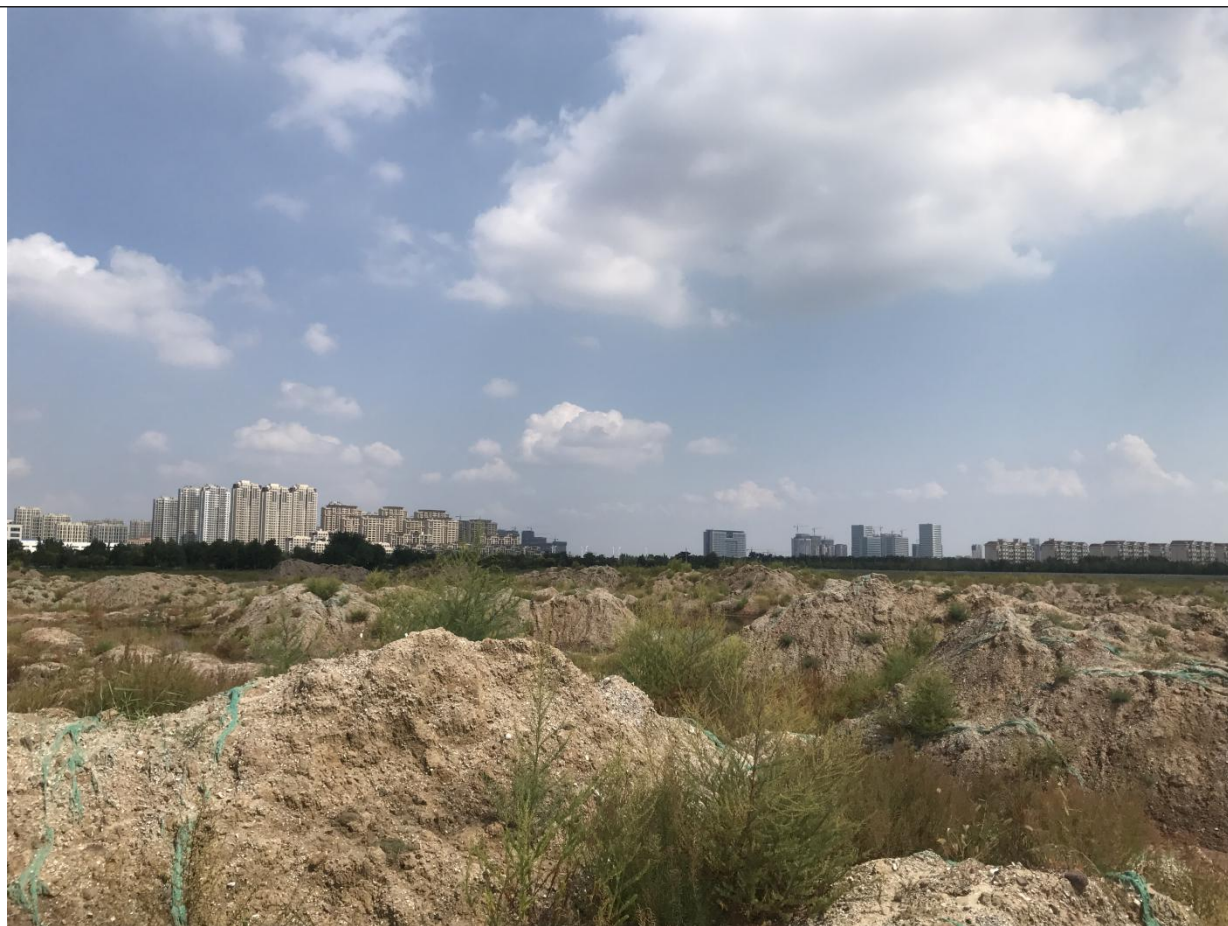
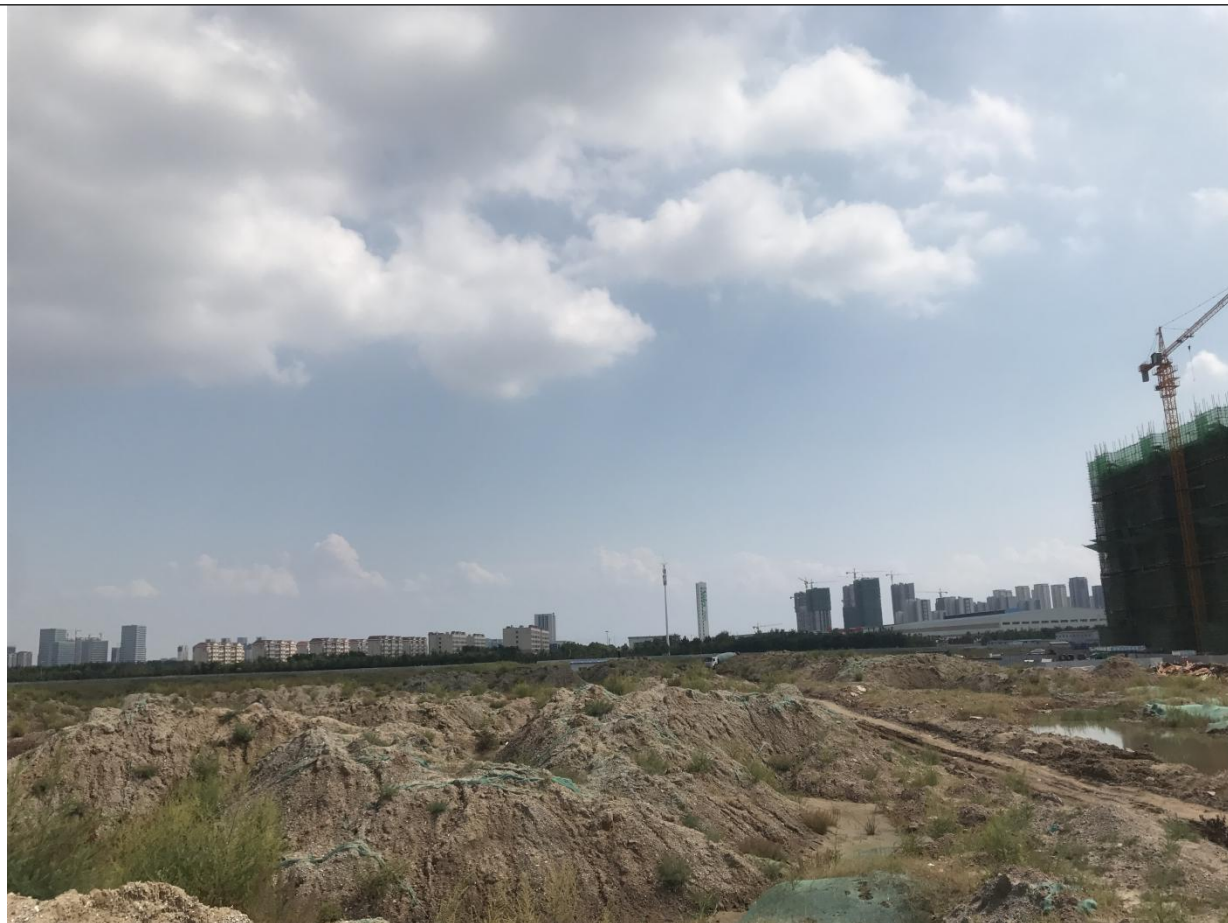
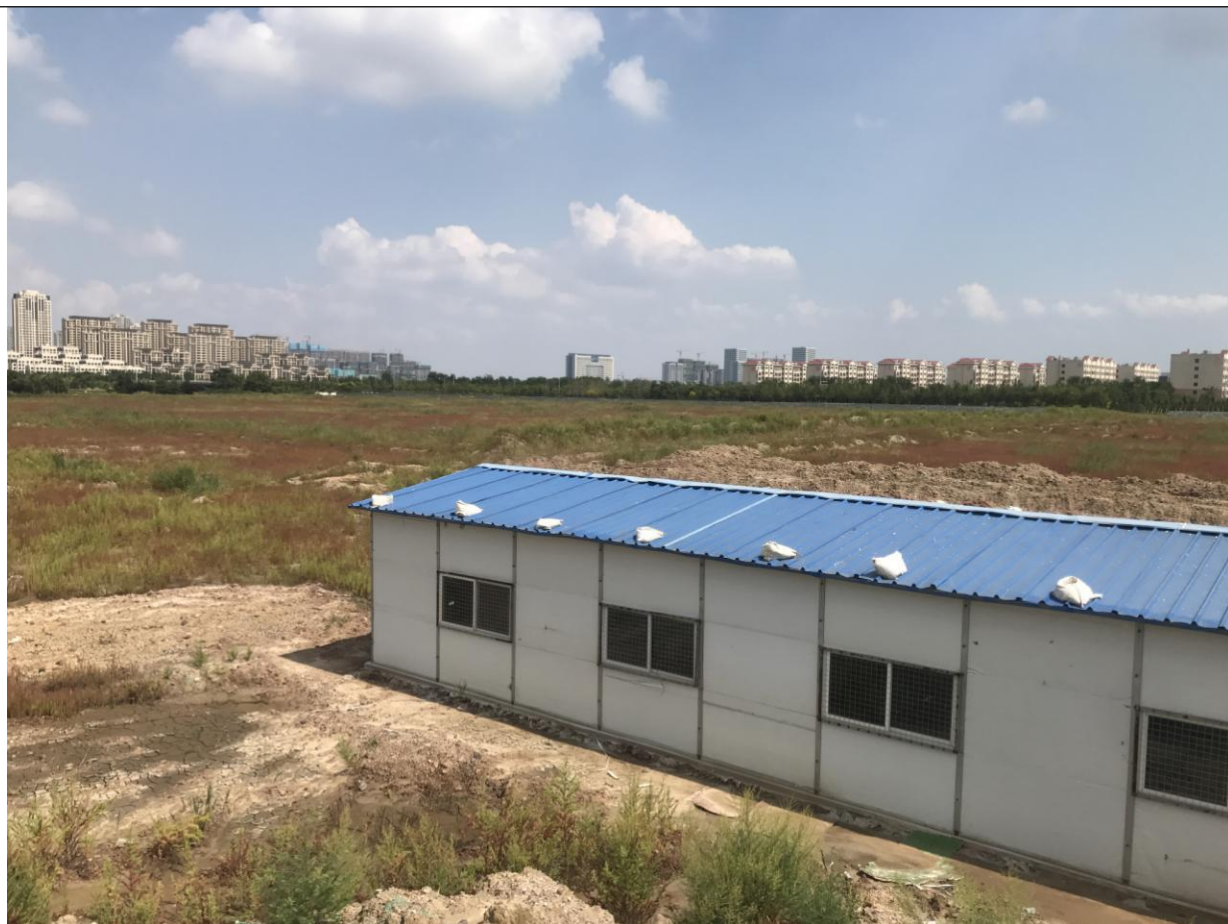
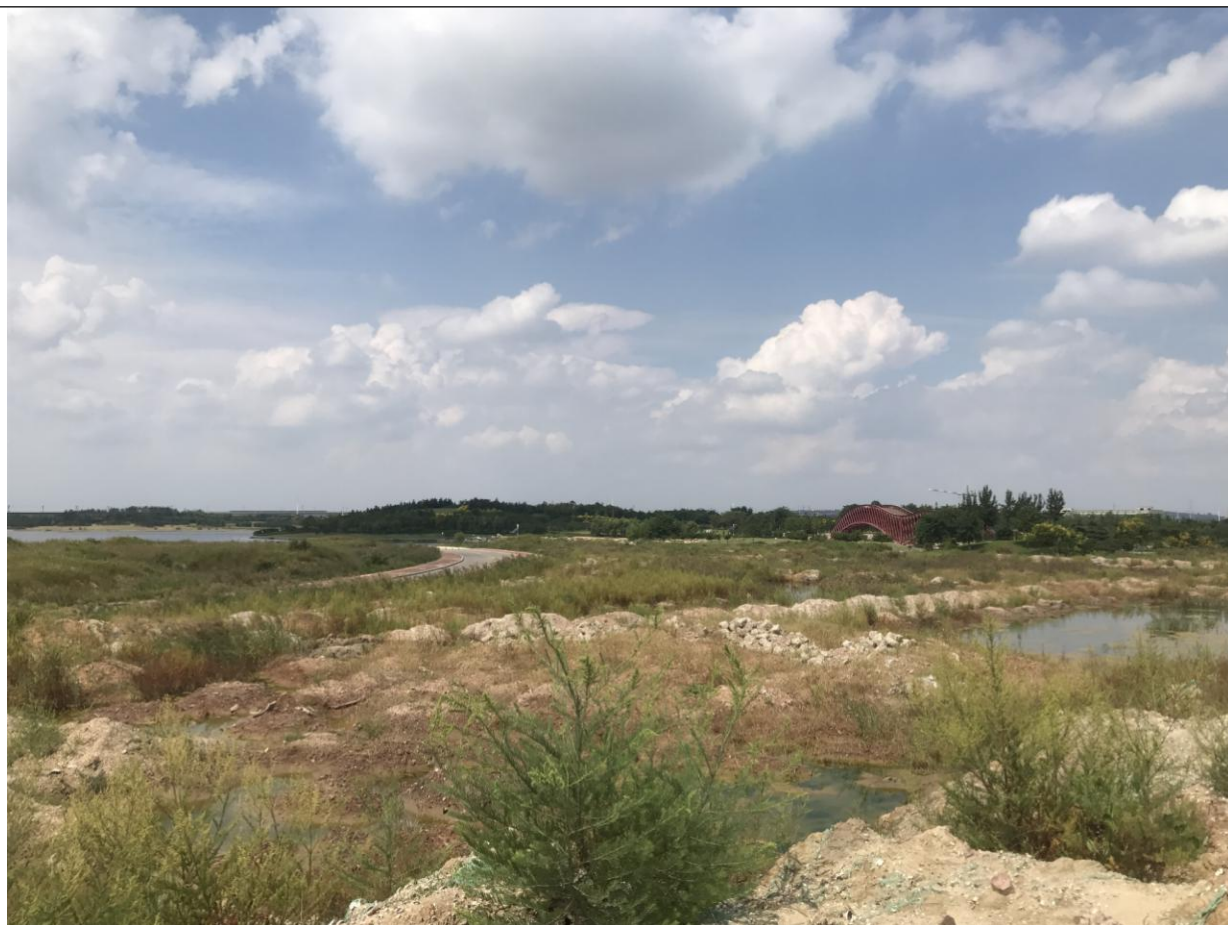
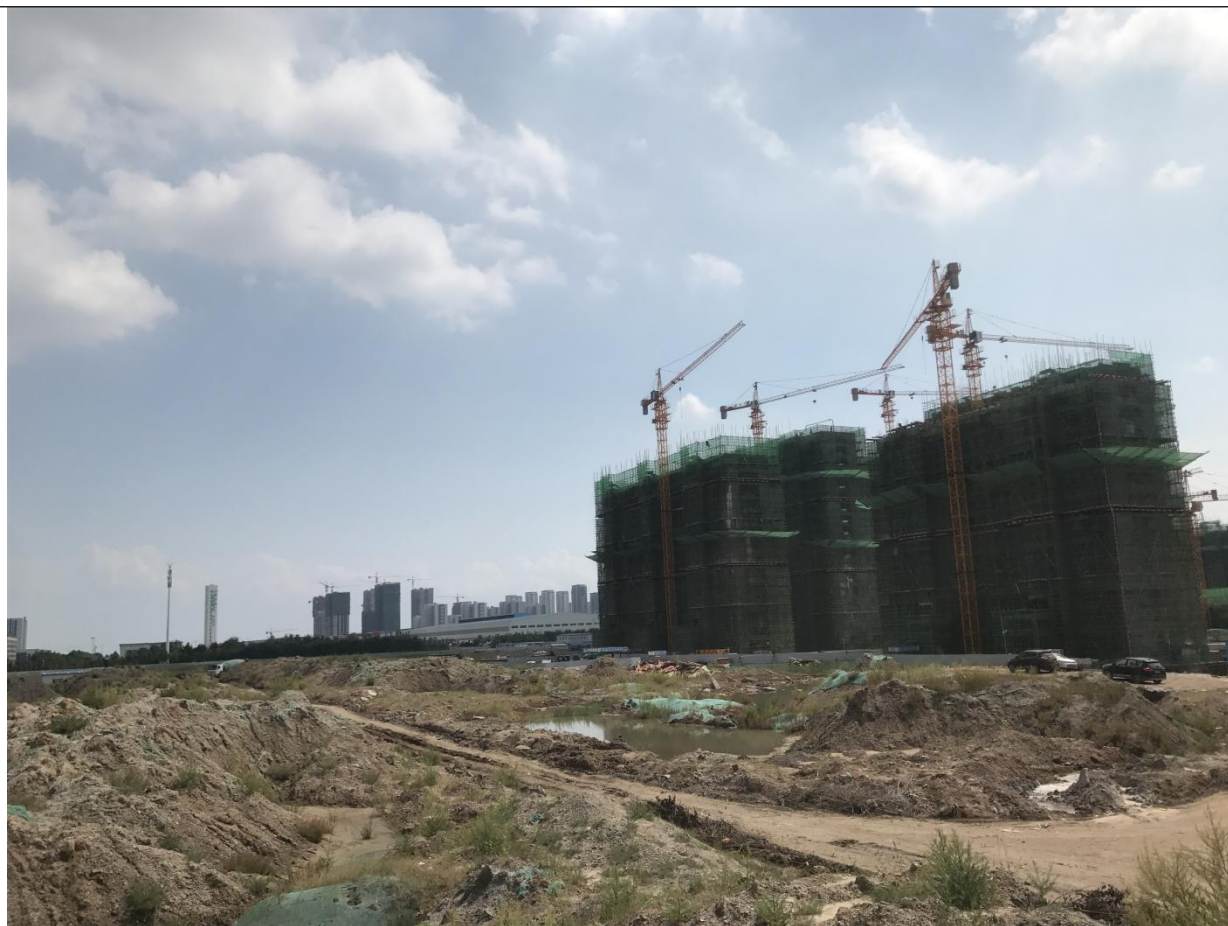
图 3-3 地块现状图片

目前该地块处于闲置状态，地块内地表均为裸露土壤，高低不平，覆盖有蒲草、茅草、蒲公英、梭草等植被。因近期降水较多，地表低洼处形成水洼。地块内留有一处临时板房，为南侧宝冠水岸芳洲项目施工临时使用，现在已经废弃，南侧靠近宝冠水岸芳洲项目处有少量建筑垃圾，为宝冠水岸芳洲项目遗留。

现场勘察时，调查地块未发现土壤颜色异常和土壤有刺激性气味等污染情况，裸露土壤中含有较多贝壳。地块无明显污染痕迹，且无地下储存罐槽或地下设施。地块现状照片见图 3-3。

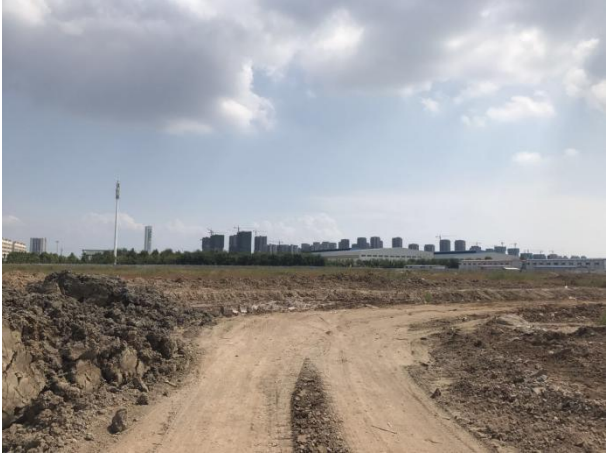
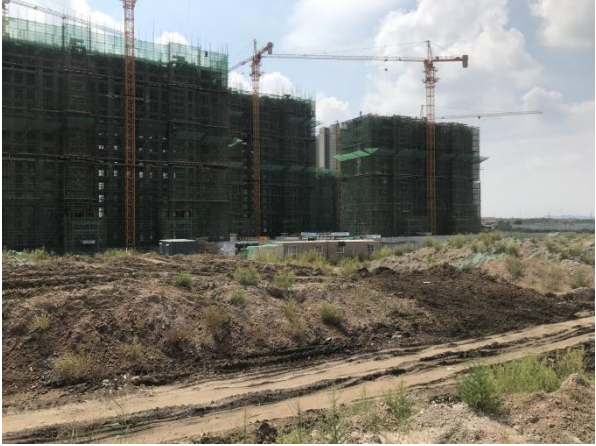
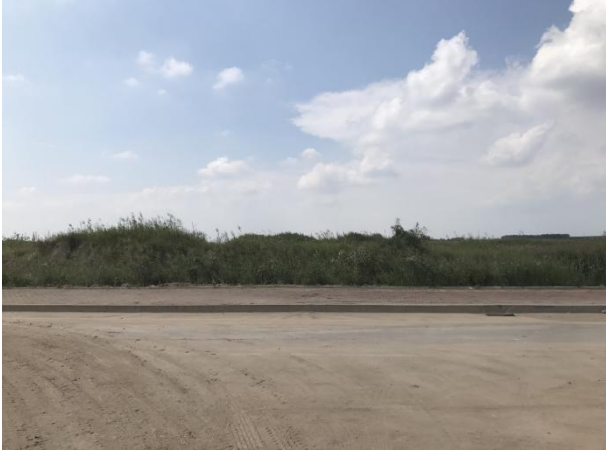
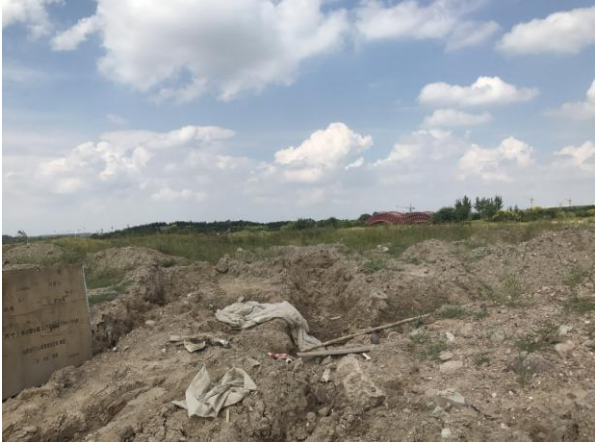
| 图 3-7 地块四周现状照片 | |

地块北侧、东侧、西侧相邻地块处于闲置状态，地表为裸露土壤，高低不平，覆盖有蒲草、茅草、蒲公英、梭草等植被。因近期降水较多，地表低洼处形成水洼。南侧相邻地块为宝冠水岸芳洲项目正在建设中。地块四周现状照片见图 3-7。

| 地块东侧（闲置荒地） | 地块南侧（宝冠水岸芳洲项目在建） |
| 地块西侧（闲置荒地） | 地块北侧（闲置荒地） |

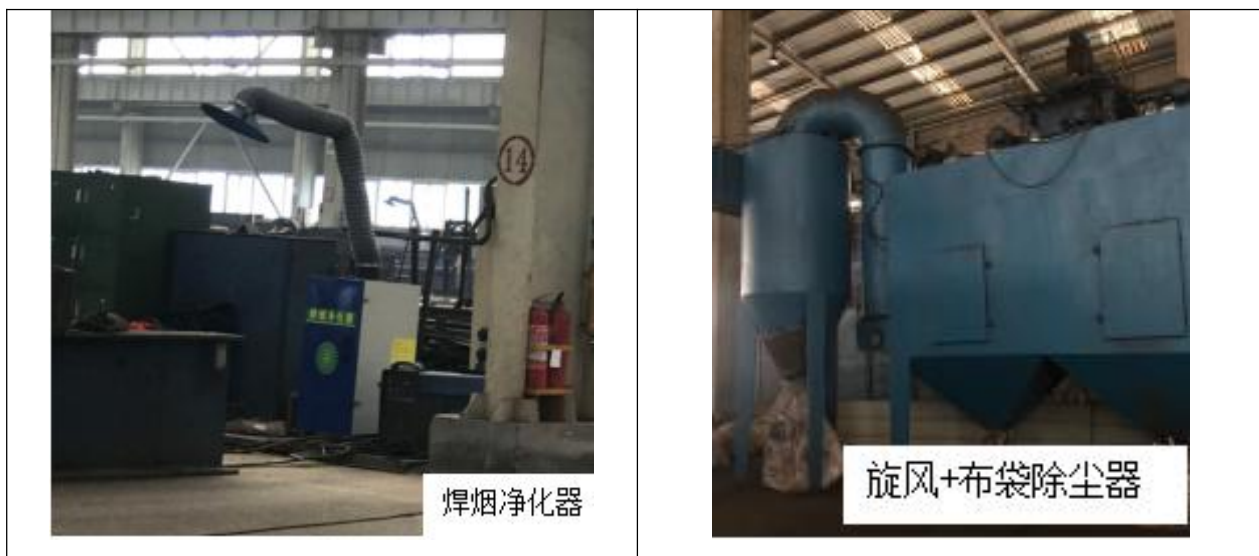
图 4-3 青岛东方铁塔工程有限公司污染处理设施

固体废物：产生的固体废物主要包括一般工业固废、危险废物和生活垃圾。其中铁屑、废钢丸、烟粉尘、铁锈粉尘等一般工业固废由收集后外售综合利用；废油漆桶、废漆渣、废过滤棉、废灯管、废活性炭等危险废物委托有资质单位处置；职工生活垃圾由环卫部门定期清运。

综上，该企业的主要潜在污染因子为重金属、挥发性有机物。但因企业生产车间及厂区地面均已硬化，并进行了分区防渗，污染因子对土壤的污染影响较小，很难通过地下水径流迁移到该地块，废气污染源经废气处理设施处理后排放量很小，且排放源均在本项目地块 1km 范围外，很难通过大气沉降影响该地块，因此对地块基本无影响。

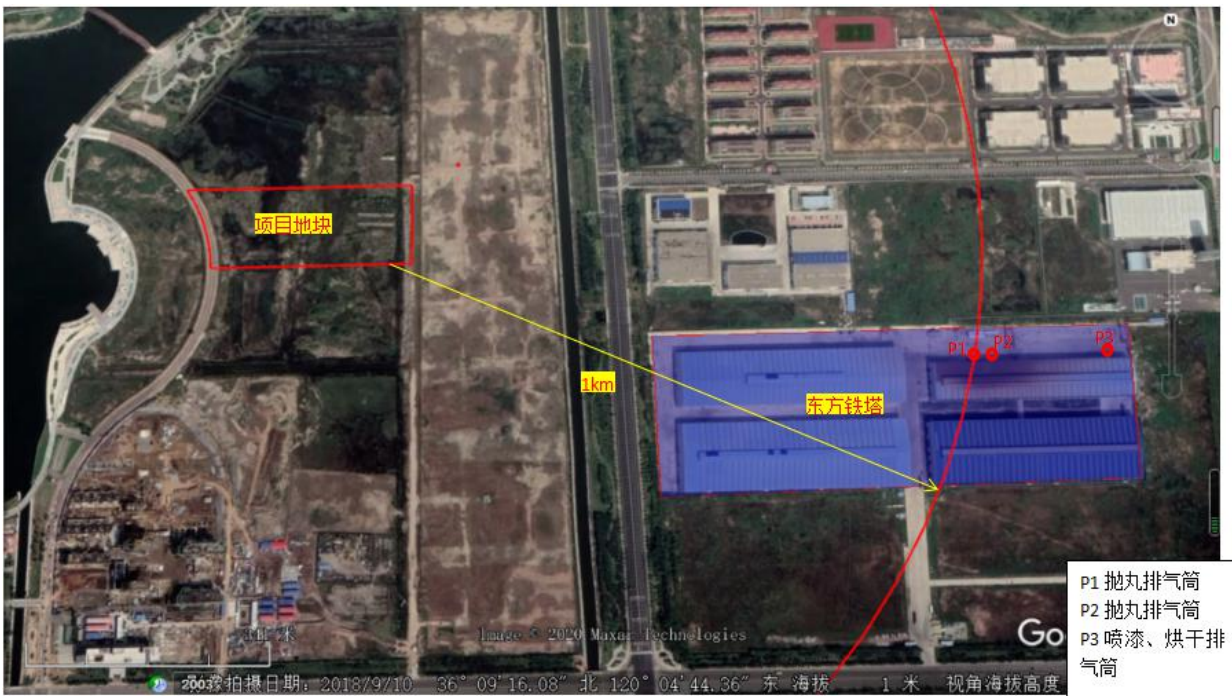
图 4-4 东方铁塔污染源分布图

青岛东方铁塔工程有限公司胶州湾产业基地能源钢结构建设项目（一期）于 2018 年 12 月 18 日通过了竣工环境保护自主验收，验收评审意见见附件 4，验收结果表明：有组织排放甲苯未检出；二甲苯未检出；VOCs 最大排放浓度为  $2.62 \text{ mg/m}^3$ ，小于其标准限值  $120 \text{ mg/m}^3$ ，最大排放速率为  $0.122 \text{ kg/h}$ ，小于其标准限值  $3.6 \text{ kg/h}$ ；颗粒物最大排放浓度为  $9.2 \text{ mg/m}^3$ ，小于其标准限值  $30 \text{ mg/m}^3$ ，最大排放速率为  $0.429 \text{ kg/h}$ ，小于其标准限值  $3.5 \text{ kg/h}$ 。污染源平面布置图见图 4-4。

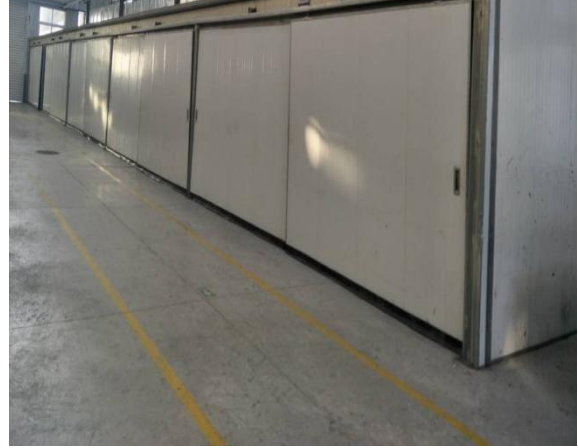
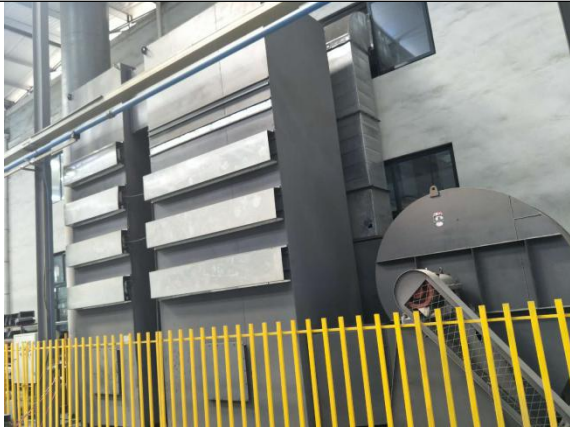
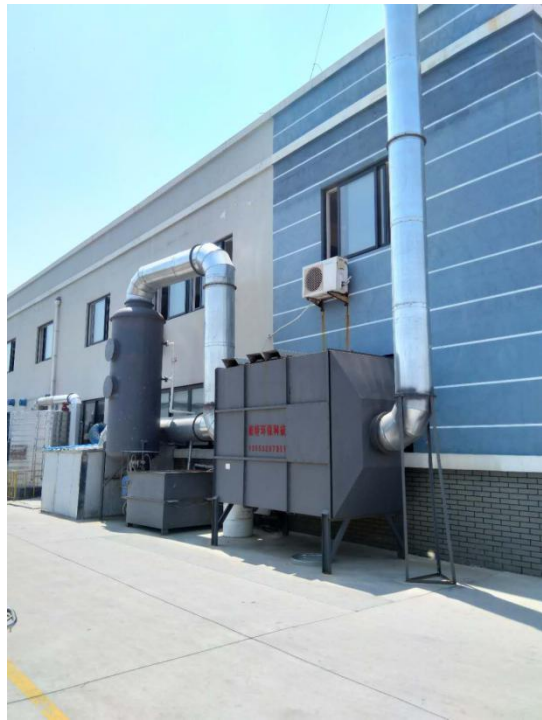
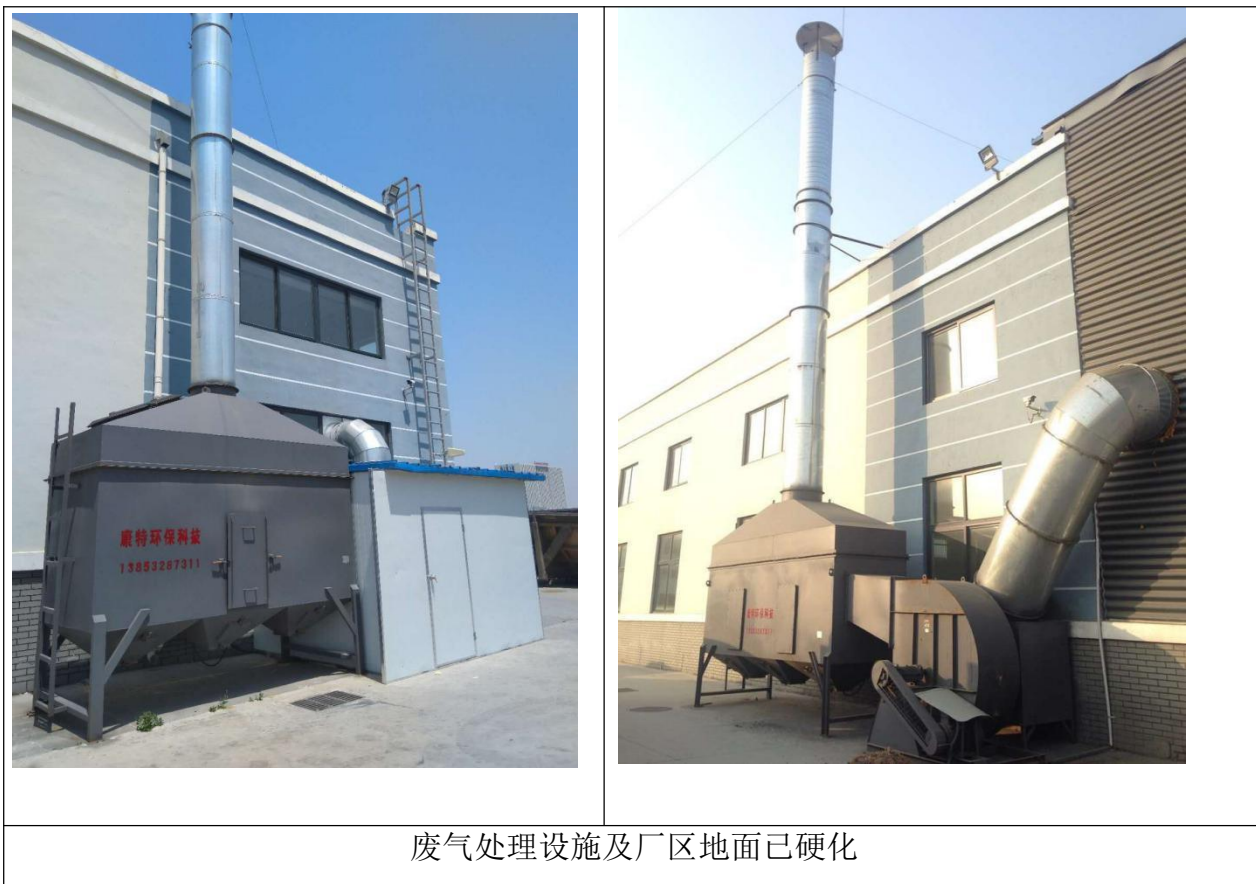
图 4-5 厂区污染防治措施

车间地面已硬化

废气处理设施及厂区地面已硬化

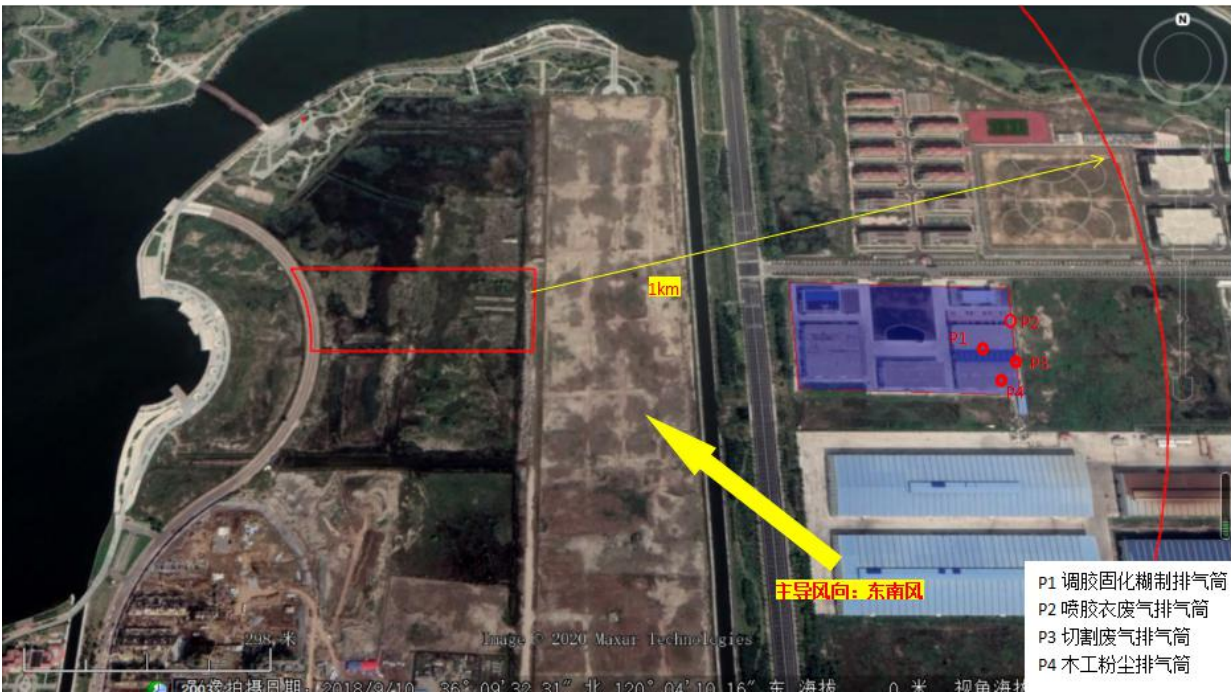
图 4-6 污染源分布图

青岛海铁船艇有限公司船艇与玻璃钢部件生产项目于 2018 年 6 月 20 日通过了竣工环境保护验收，验收证明见附件 5，验收结果表明：有组织排放苯乙烯未检出；VOCs 最大排放浓度为  $8.77 \text{ mg/m}^3$ ，小于其标准限值  $60 \text{ mg/m}^3$ ；颗粒物最大排放浓度为  $2.2 \text{ mg/m}^3$ ，小于其标准限值  $10 \text{ mg/m}^3$ ，最大排放速率为  $0.01 \text{ kg/h}$ ，小于其标准限值  $3.5 \text{ kg/h}$ 。污染源平面布置图见图 4-6。

综上，该企业的主要潜在污染因子为挥发性有机物。但因企业生产车间及厂区地面均已做好防渗，污染因子对土壤的污染影响较小，很难通过地下水径流迁移到该地块，废气污染源经废气处理设施处理后排放量很小，且本区域常年主导风向为春夏东南风(52%)，秋冬西北风(38%)，该企业污染源位于本项目地块东侧 600m，不在主导上风向，因此污染物很难通过大气沉降影响该地块，对地块基本无影响。

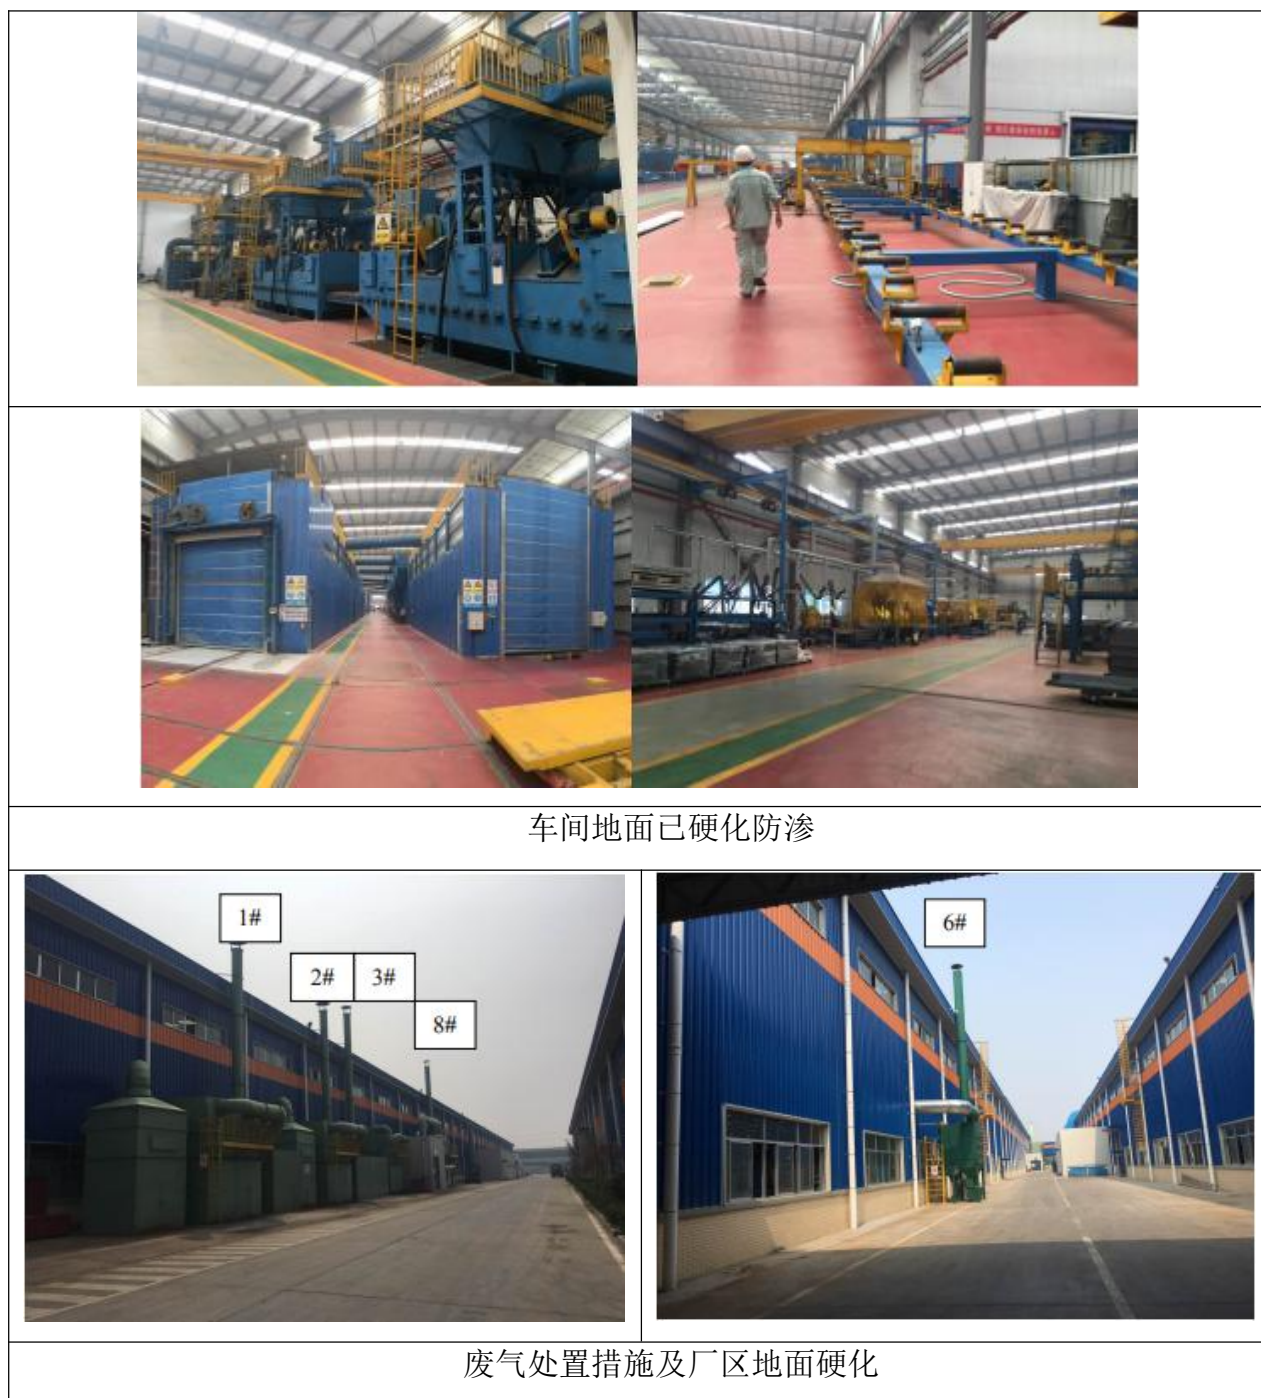
图 4-7 污染防治措施

后综合利用；漆渣、滤渣、废乳化液、废液压油、废活性炭、废无纺布、漆雾处理废水等为危险固废，暂存于危废暂存库，企业委托有资质单位处理。生活垃圾等由环卫单位收集处理。
