# 泰安市 TA-I3-04-05 地块 土壤污染状况调查报告

委托单位：泰安市岱岳新城建设发展有限公司

编制单位：山东博通环保技术有限公司

二〇二一年一月

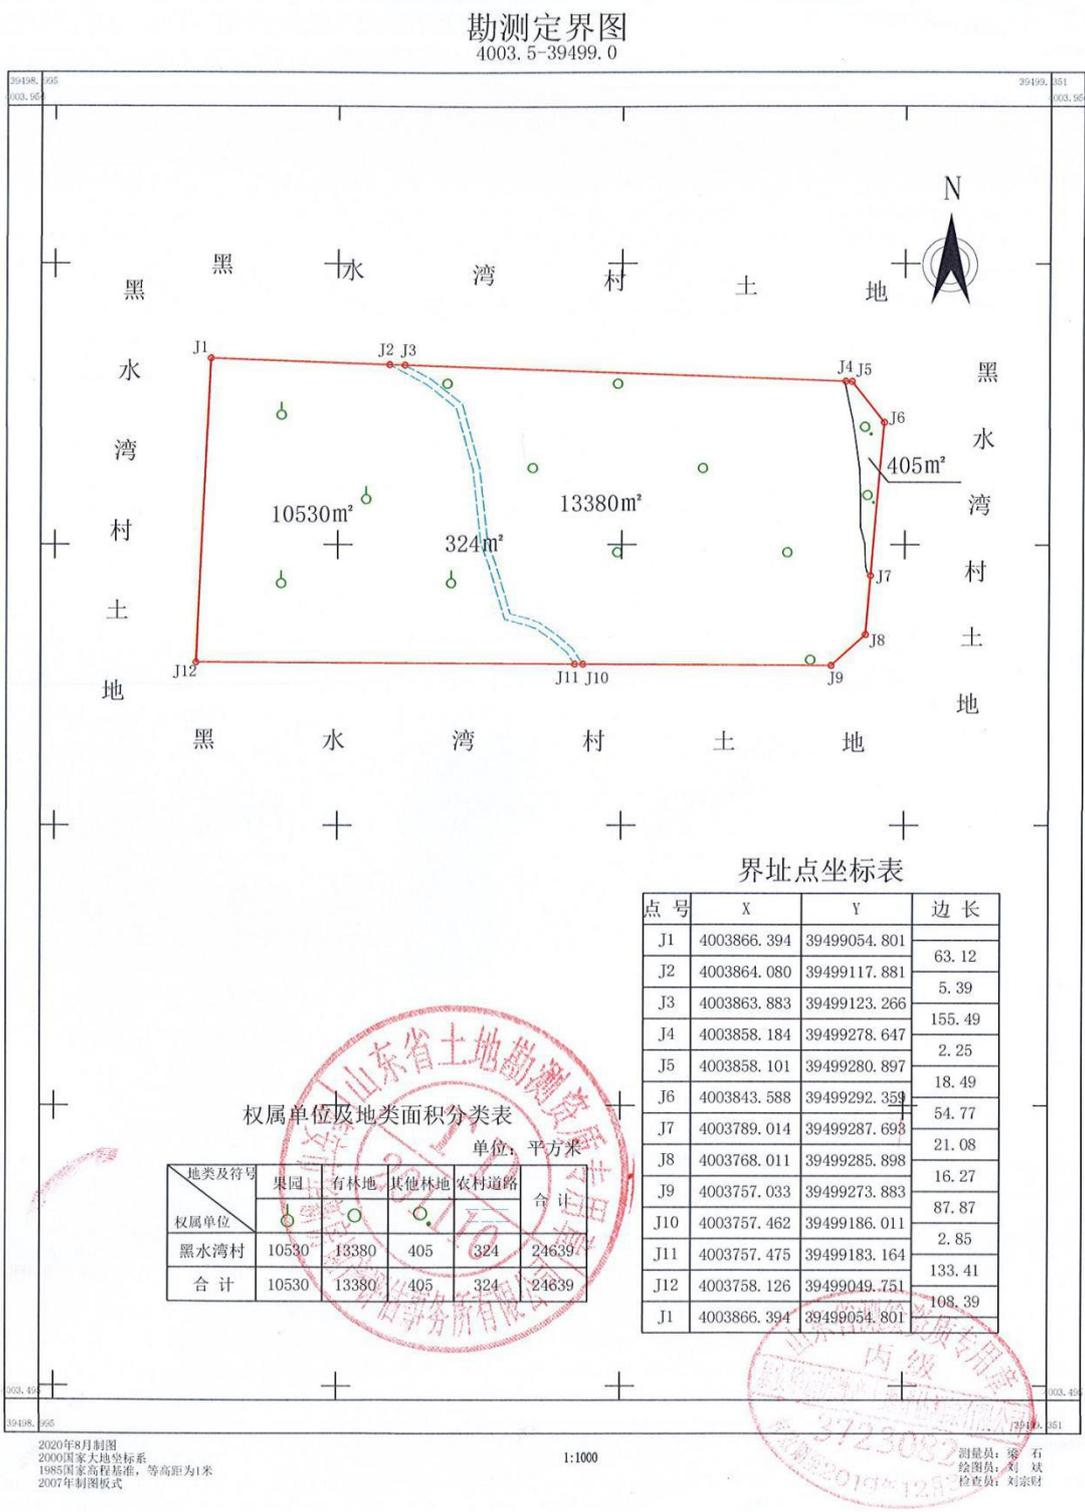
图 2-1 勘测定界图

本次场地调查地块位于山东省泰安市岱岳区共青团南路以东、青龙山北街以北，总面积为 24639 平方米。勘测定界图见图 2-1，调查范围影像图见图 2-2，界址点坐标表见表 2-1。

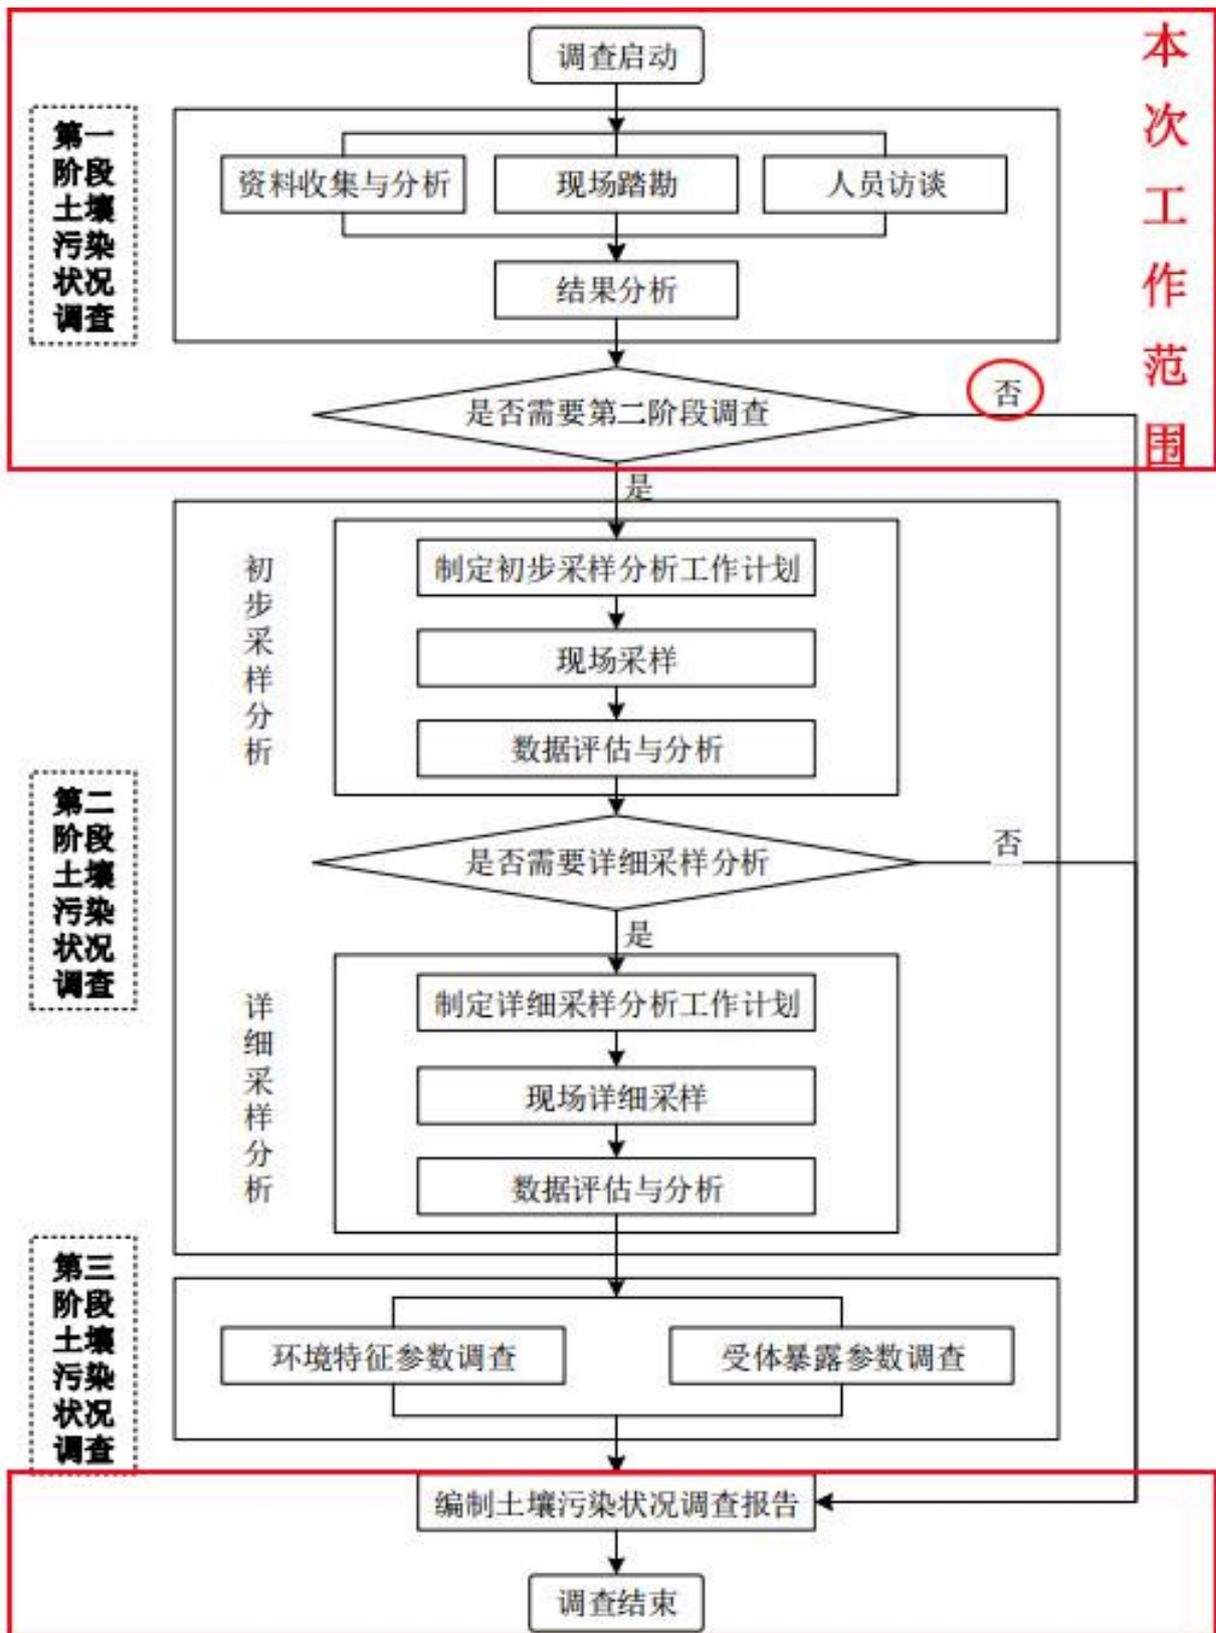
图 2-3 地块环境调查的内容与技术路线

本次调查为第一阶段土壤污染状况调查，工作内容包括地块资料收集与分析、现场踏勘、人员访谈等阶段，地块环境调查的内容与技术路线见图 2-3 所示。

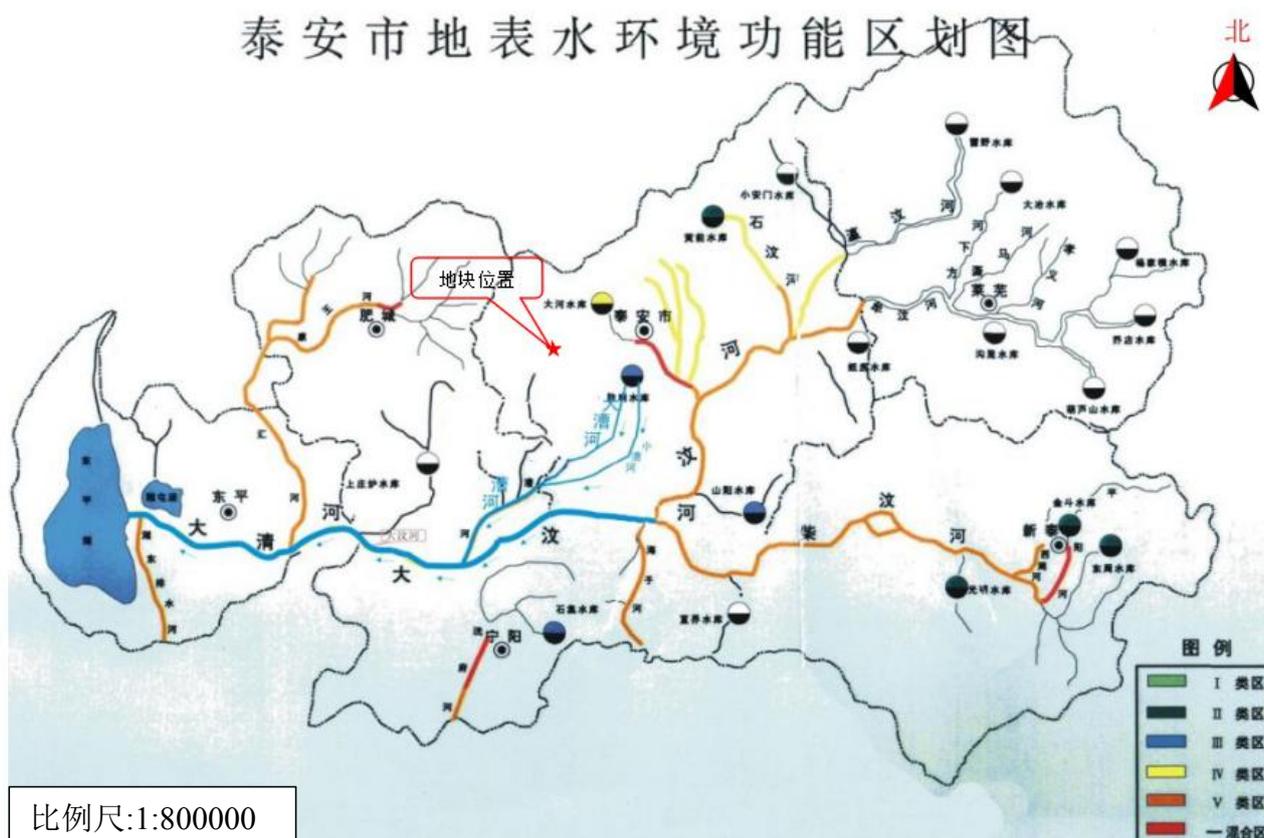
图 3-2 项目区域地表水系图

地表水系均属大汶河水系，其支流主要有牟汶河、柴汶河、嬴汶河、石汶河、泮汶河等。大汶河发源于号称沂蒙七十二崮之首的旋崮山北麓，上游称牟汶河，汇泰山山脉、蒙山支脉多条支流，流经新泰、莱芜至泰安大汶口纳入汶河后称大汶河，自东向西流经莱芜市、新泰市、泰山区、岱岳区、肥城市、宁阳县、汶上县、东平县，经东平湖流入黄河，全长 208km，流域面积 8536km<sup>2</sup>，岱岳区境内长 67.3km，境内流域面积 2076.2km<sup>2</sup>。泮河发源于泰山主峰以西的桃花峪，汇集泰山西麓诸水西流出山后，穿京沪铁路和 104 国道，再东南流，经大河水库至泰城南，纳泰山前奈河、梳洗河等支流，至北甸子汇入牟汶河，河长 42 公里，流域面积 368 平方公里。主要用于农业灌溉和工业用水。泮河流速 0.6 米/秒，现状泻流量 558 立方米/秒，截流面积 220 平方米，在泮河上有大河水库和新区橡皮坝 2 座水工工程。大汶河是黄河下游最大的支流，属大（2）型防洪除涝河道，它发源于淄博市沂源县松崮山南麓的哈崖子村，至东向西流经淄博市、莱芜市、泰安市、济宁市、济南市五个市的 10 个县、市、区，于东平县马口村入东平湖，全长 208.2 公里。大汶河由泰安市直接管理的河段长 95 公里，主要用于农业灌溉和工业用水。大汶河平均流速 0.9 米/秒，平均多年流量 39.2 立方米/秒，按 20 年一遇防洪标准，洪水流量为 7000 立方米/秒，截流面积 1800 平方米，干流有

拦河坝 4 座，即：汶口坝、砖舍坝、罡城坝、代村坝。区域地表水系分布图见图 3-2。

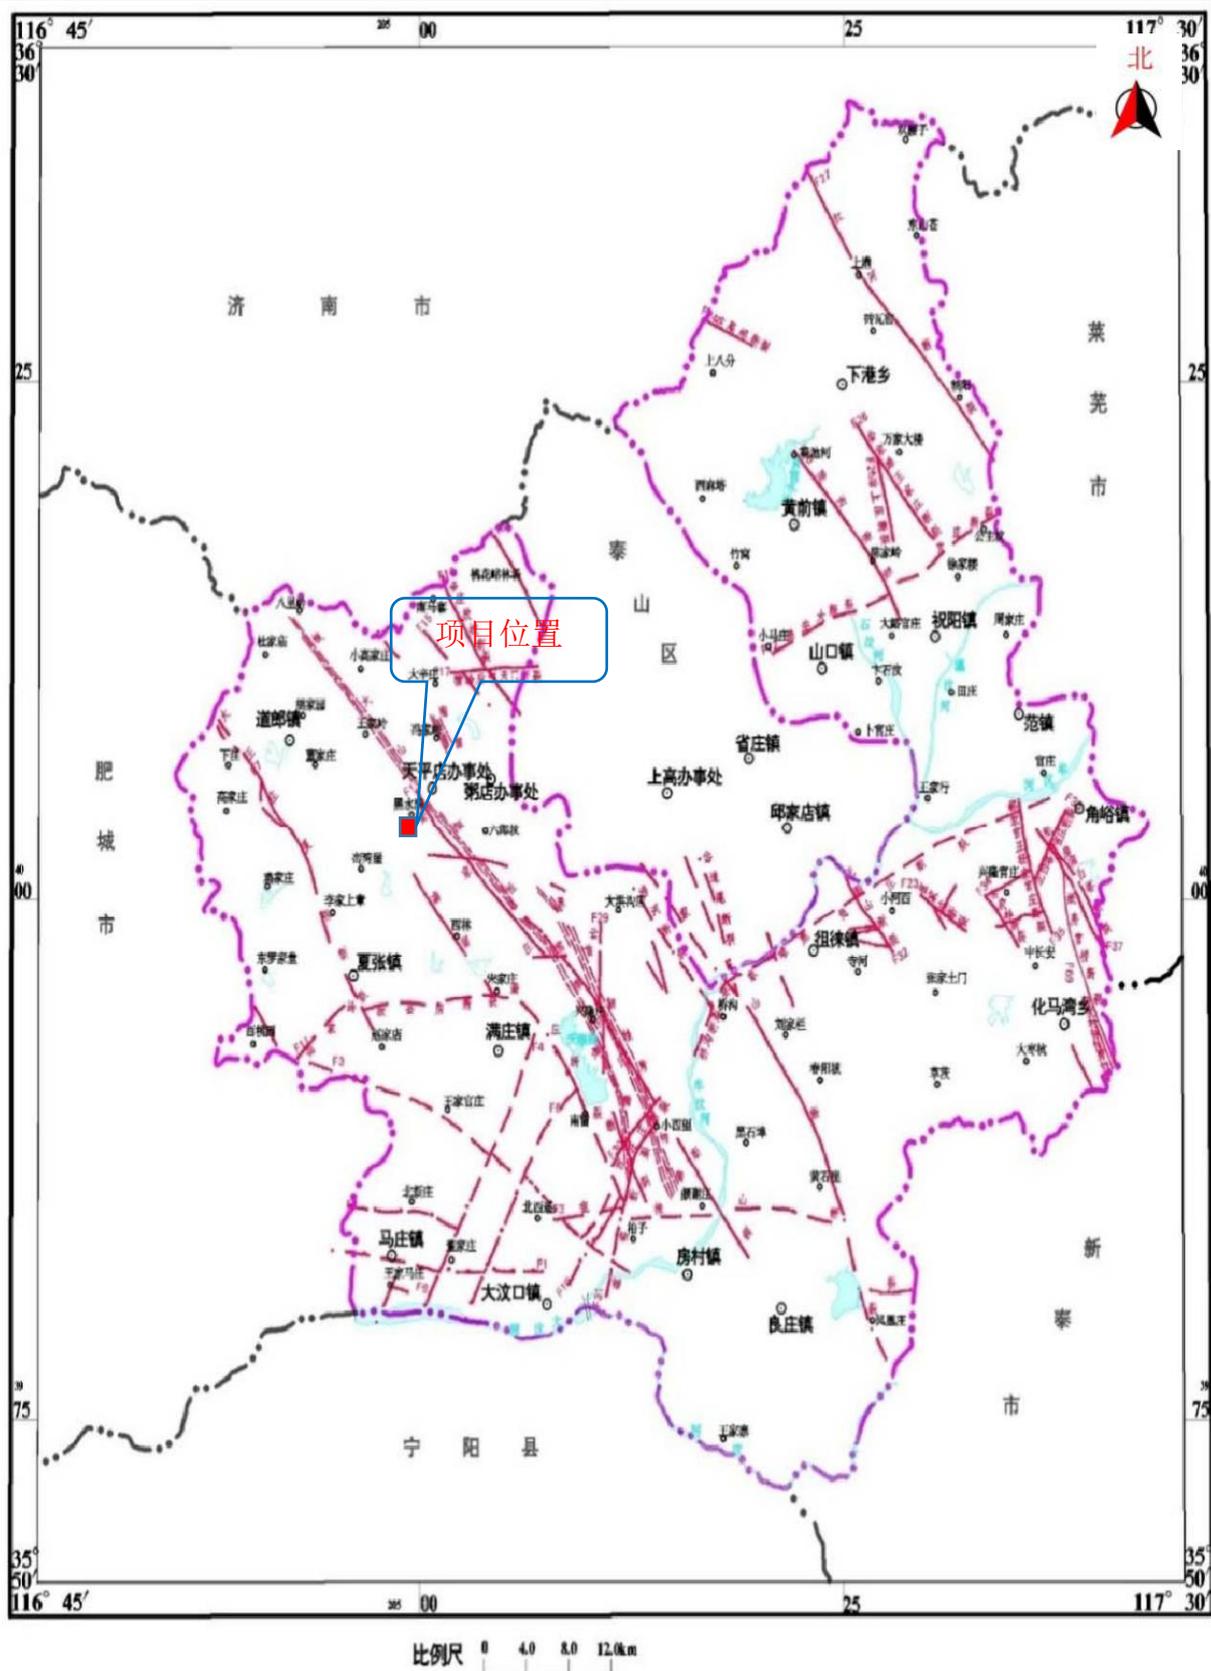
图 3-4 项目区域地质构造图

泰安市区域地质构造历史悠久，造山运动剧烈频繁，显现出的各类地质构造形迹复杂。泰安市境内褶皱构造主要为一列北西方向的复式背向斜构造相间排列的组合，其中从东至西依次有：红梢子—新甫山背斜、司马山—山草峪向斜、莲花山背斜、泰山—徂徕山—蒙山背斜、告山—玉皇堂背斜等。主要的断裂构造有三组：新泰—羊流店断层、蒙山断层、长清断层及尼山断层组；泰安—大王庄断层、肥城断层、莲花山断层组；禹王山断层和峰山断层组。

该地块区地质构造以断裂为主，发育强烈，对区内地层的分布和环境水文条件有着极其重要的控制作用。

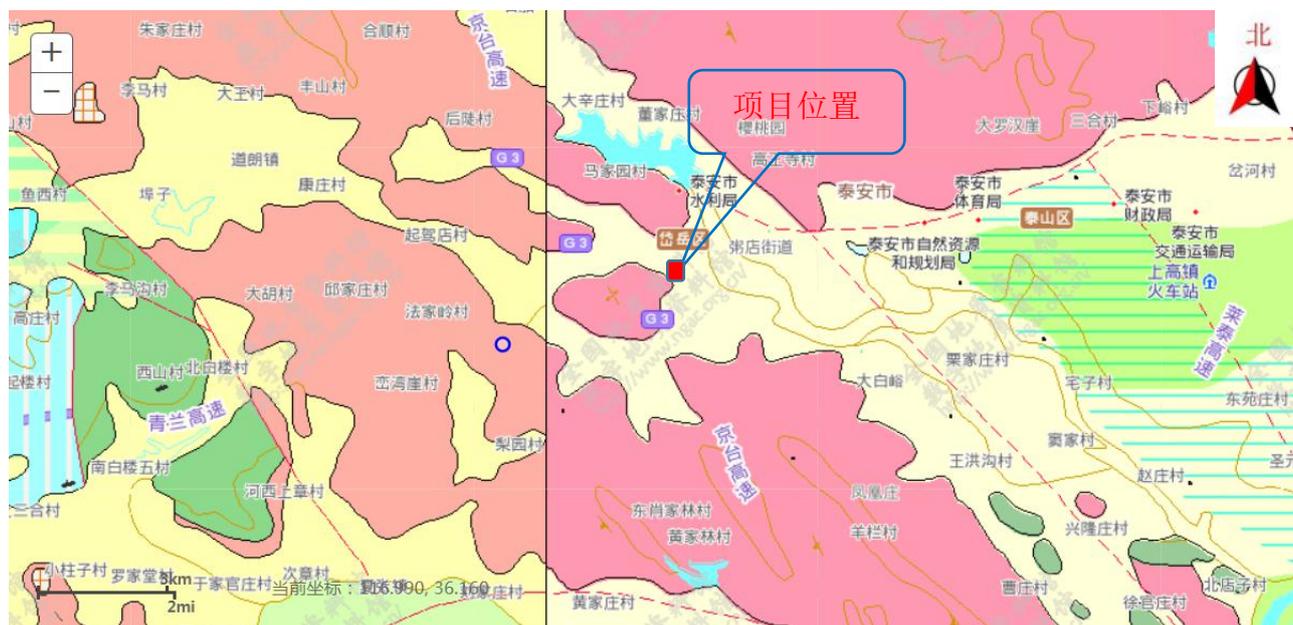
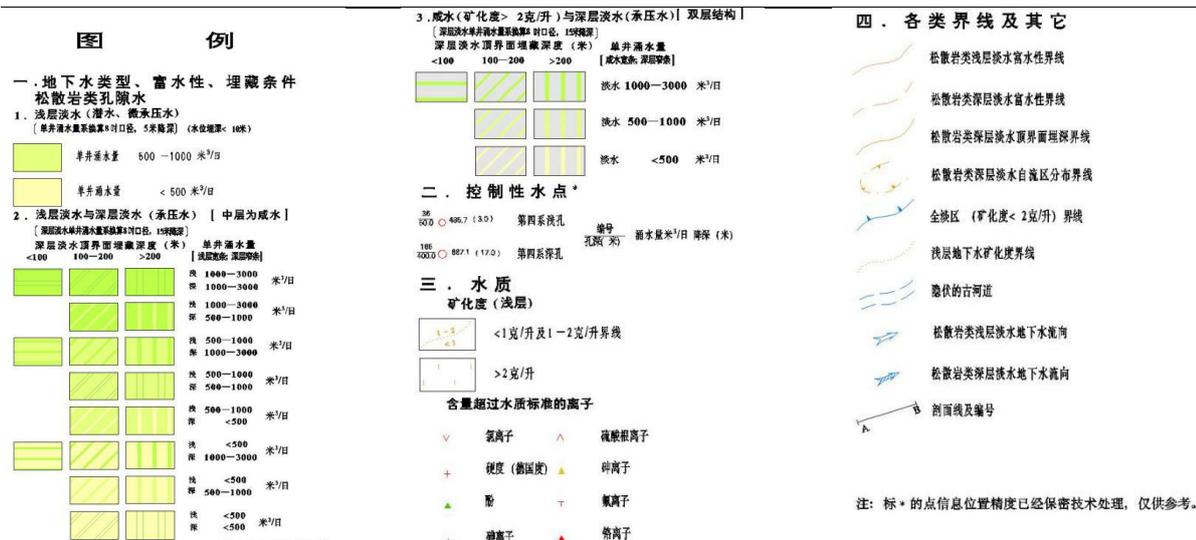
图 3-5 项目区域水文地质图

区域地下水的埋藏及赋存主要受地形、地貌的控制，地下水主要赋存于冲沟内第四系松散堆积层及二长花岗岩、斜长角闪岩风化带、构造破碎带、节理裂隙密集带中，富水性较弱，分布极不均一，地下水类型为松散岩类孔隙水和基岩裂隙水。

(1) 松散岩类孔隙水：含水层岩性为冲洪积碎石、漂卵石，含水层厚度一般为 1-3m 不等，水位埋深 2-4.8m，年变幅 2-4m，单井涌水量 100-300m<sup>3</sup>/d 不等，主要接受大气降水及上游基岩裂隙水的渗漏补给，水位、水量受季节影响显著，地下水流向与地形坡向一致，排泄以径流、沿途蒸发和人工开采为主，水质较好，地下水化学类型为 HCO<sub>3</sub>-Ca 型。

(2) 基岩裂隙水：富水性较弱，单井涌水量 100-200m<sup>3</sup>/d，水位埋深 1-6m 不等，年变幅约为 3-5m，含水层厚度约为 5-20m。地下水流向与地形坡向一致，流向从高处向低处流动，汇集于冲沟后补给冲沟内第四系孔隙水，水质良好，地下水化学类型为 HCO<sub>3</sub>-Ca 型。区域水文地质图见图 3-5。

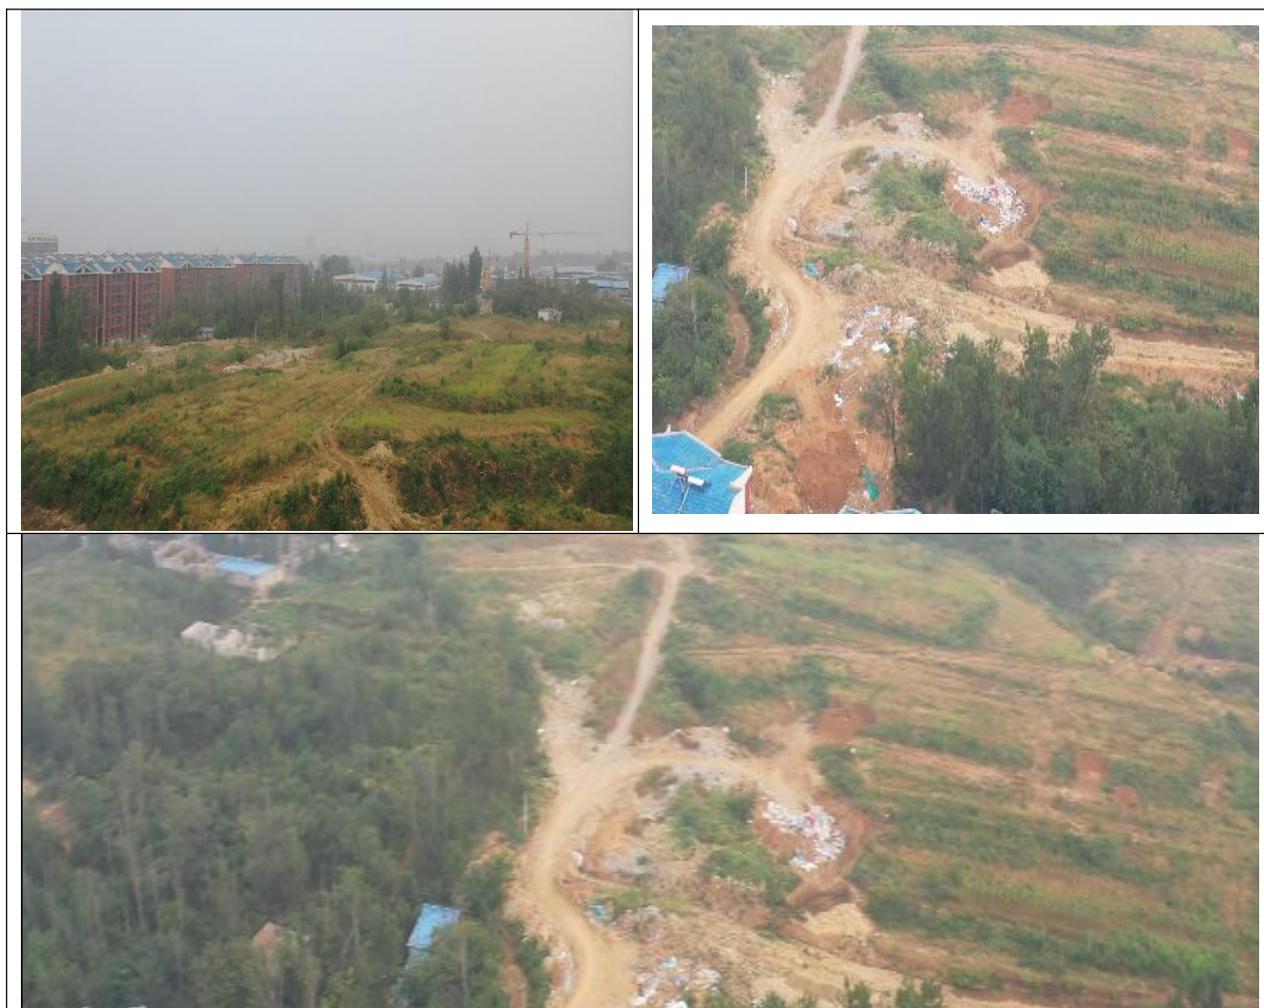
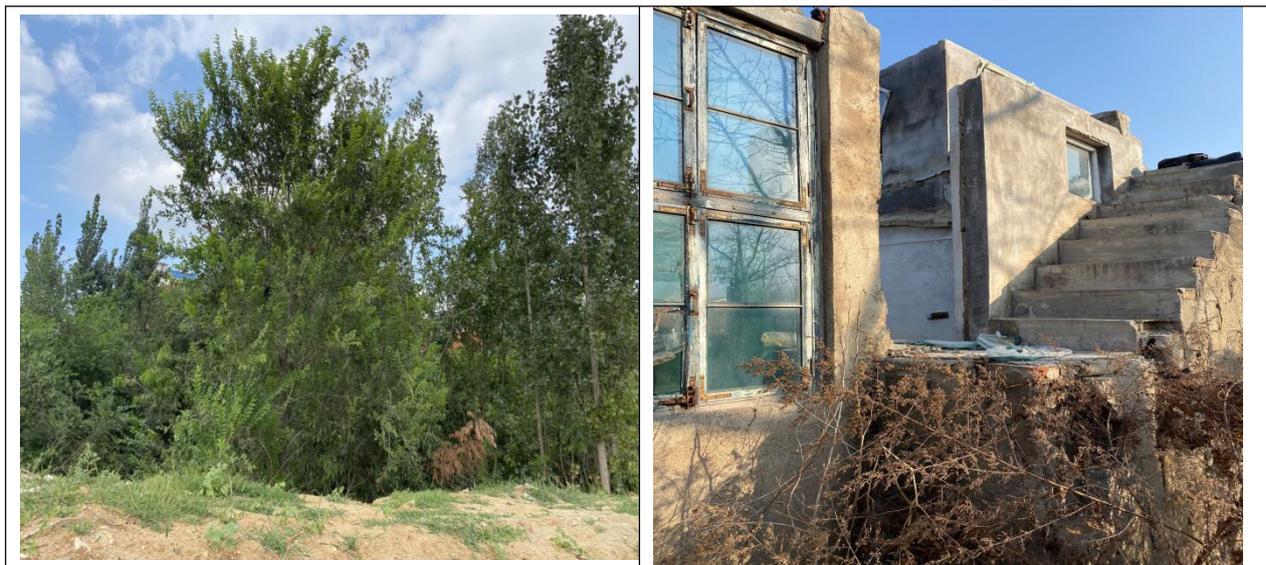
图 3-6 调查地块现状图

现场勘查时，地块处于闲置状态，地块建设的房屋目前已无人员活动痕迹，且无从事过工业生产的痕迹，经询问得知为黑石湾村农民自建的果园看护房，目前已废弃不用。地块内尚有未清除的果树、杨树，闲置区域被杂草覆盖；地块内偏东侧区域植被主要以杨树为主，地块偏西侧区域植被以杂草及零星的果树为主；地块内有少量的建筑垃圾，为地块北侧黑水湾社区一期建设过程中产生。

调查地块未发现有土壤颜色异常和土壤有刺激性气味等污染情况，地块无明显污染痕迹，且无地下储存槽罐或地下设施。

地块现状照片见图 3-6。

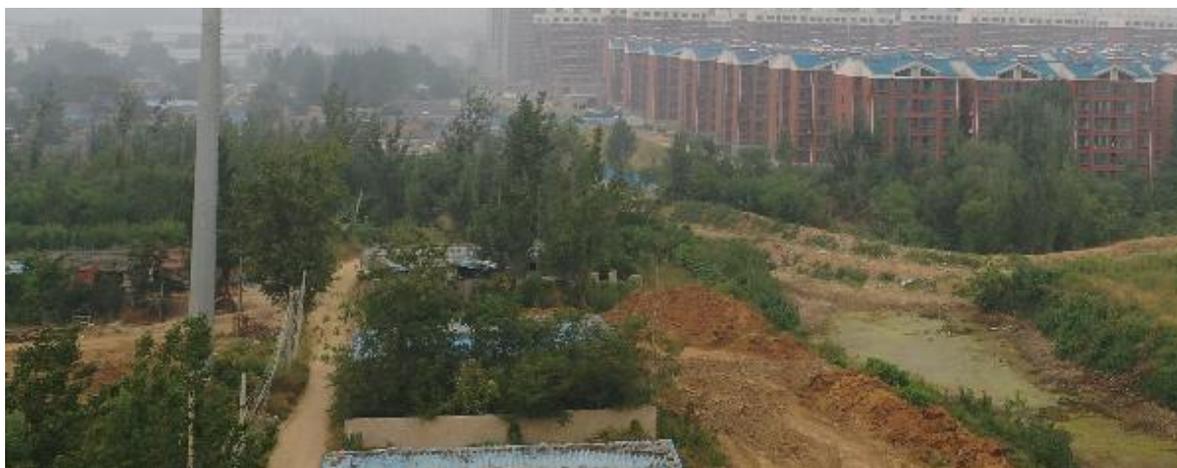
地块西侧

项目地块北侧及南侧相邻地块与该地块一起均被泰安市岱岳区人民政府征收，并划拨给泰安市岱岳新城建设发展有限公司，地块北侧已建成黑水湾社区一期，目前已有人员居住；地块南侧目前尚未开发建设，处于闲置状态，内部分布有未清除的果树、杨树及各种杂草植被；地块西侧为人工挖的一条引水沟，收集周边区域及青龙山雨水进行农业灌溉；项目西北侧 160m 处仍为黑水湾湾村农民居住区；地块东侧的山东岱岳建材市场正常运营，主要进行钢材贸易、仓储，无生产性工业活动。

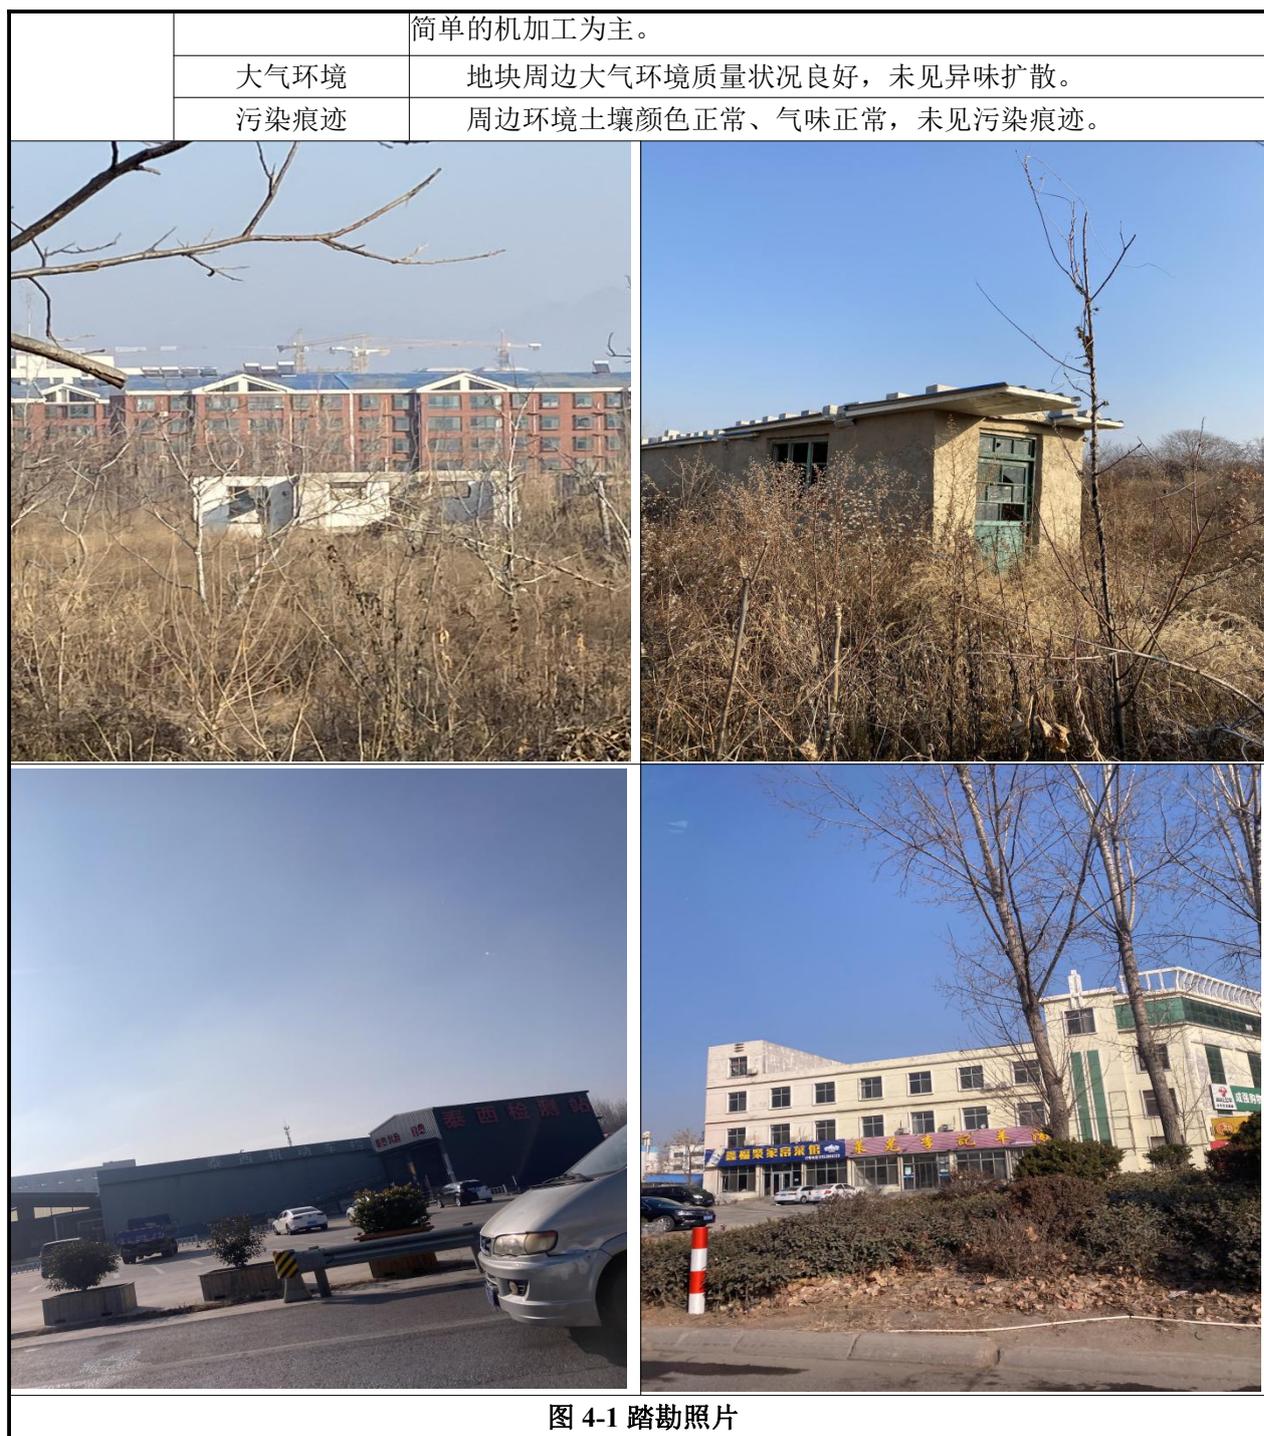
图 4-1 踏勘照片

踏勘内容	踏勘记录	
地块现状	地块现状	该地块位于山东省泰安市岱岳区共青团南路以东、青龙山北街以北,总面积为24639平方米。 现场勘查时,地块处于闲置状态,地块内零星分散的看护房已无人居住。地块内尚有未清除的果树、杨树,闲置区域被杂草植被覆盖。
	有毒有害物质使用、处理、储存、处置痕迹	现场未发现有有毒有害物质的使用痕迹,未发现农膜、农药瓶等废弃包装。
	污水池或其他地表水体	项目地块内无污水池。地块西侧有1处人工开挖的饮水沟,收集该地块及附近的雨水用于农作物灌溉。
	固废堆存情况	地块内无固废堆存。
	异味	现场无恶臭、化学品味道及刺激性气味。
	污染痕迹	裸露土壤颜色正常、气味正常,未见污染痕迹。
地块周边环境现状	周边现状	地块北侧的黑水湾社区一期已建设完成,目前已有人员居住;地块南侧目前已被泰安市岱岳区人民政府征收,并划拨给泰安市岱岳新城建设发展有限公司,目前处于闲置状态;地块西侧有一个人工开挖的引水沟,主要收集该地块及附近区域雨水,用于农业灌溉;地块东侧为山东岱岳建材市场。
	生产状况	地块周边无重污染型生产企业,周边企业主要以仓储、销售、租赁、

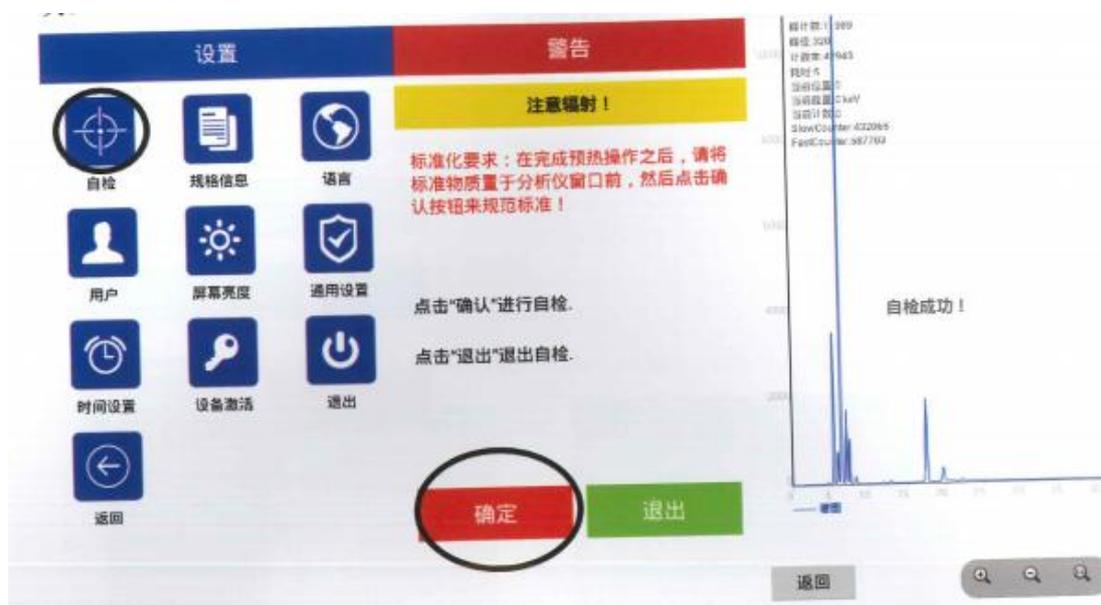
图 4-2 自检操作及自检成功界面

XRF 检测仪即 X 射线荧光光谱仪，是一种快速的、非破坏式的物质测量方法。X 射线荧光用高能量 X 射线或伽玛射线轰击材料时激发出的次级 X 射线，主要检测重金属，本次使用的 XRF 型号为：TrueX 700，分辨率<125eV，最低检出限达 ppm 级。

为保证 XRF 仪器测量数据的准确性，对该地块进行检测的时候进行了仪器自检，主要操作为在开机后在设置模块中找到“自检”，将仪器的测试窗口贴近厂家提供的标准校正块，点击确定进行自检，自检成功后，开始对地块内的土壤进行了测量。自检操作界面如下：

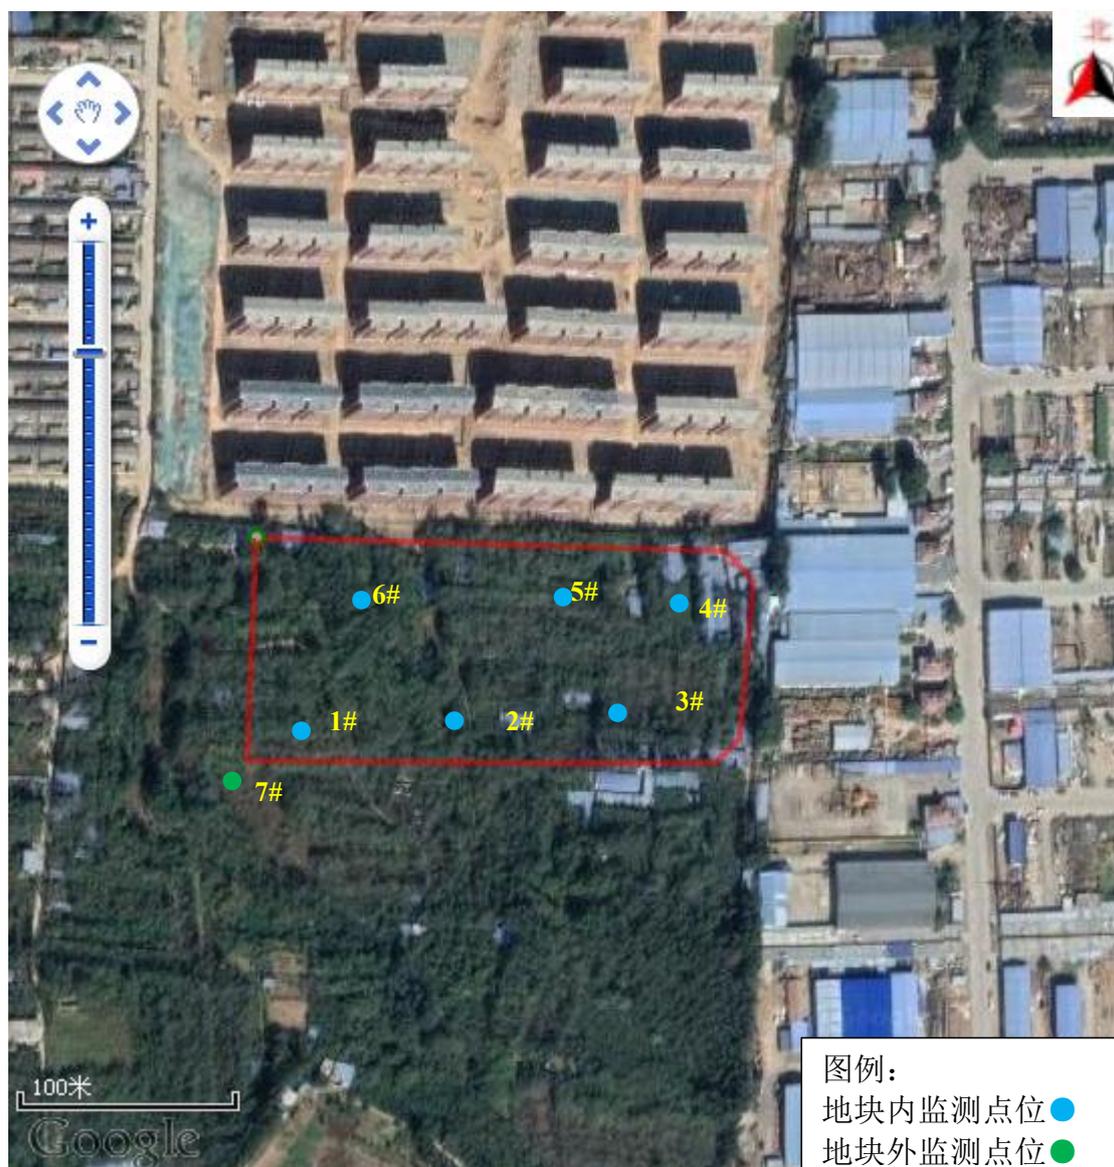
图 4-3 快速检测布点图

快速检测布点图见图 4-3，快速检测采样照片见图 4-4，快速检测结果见表 4-2。

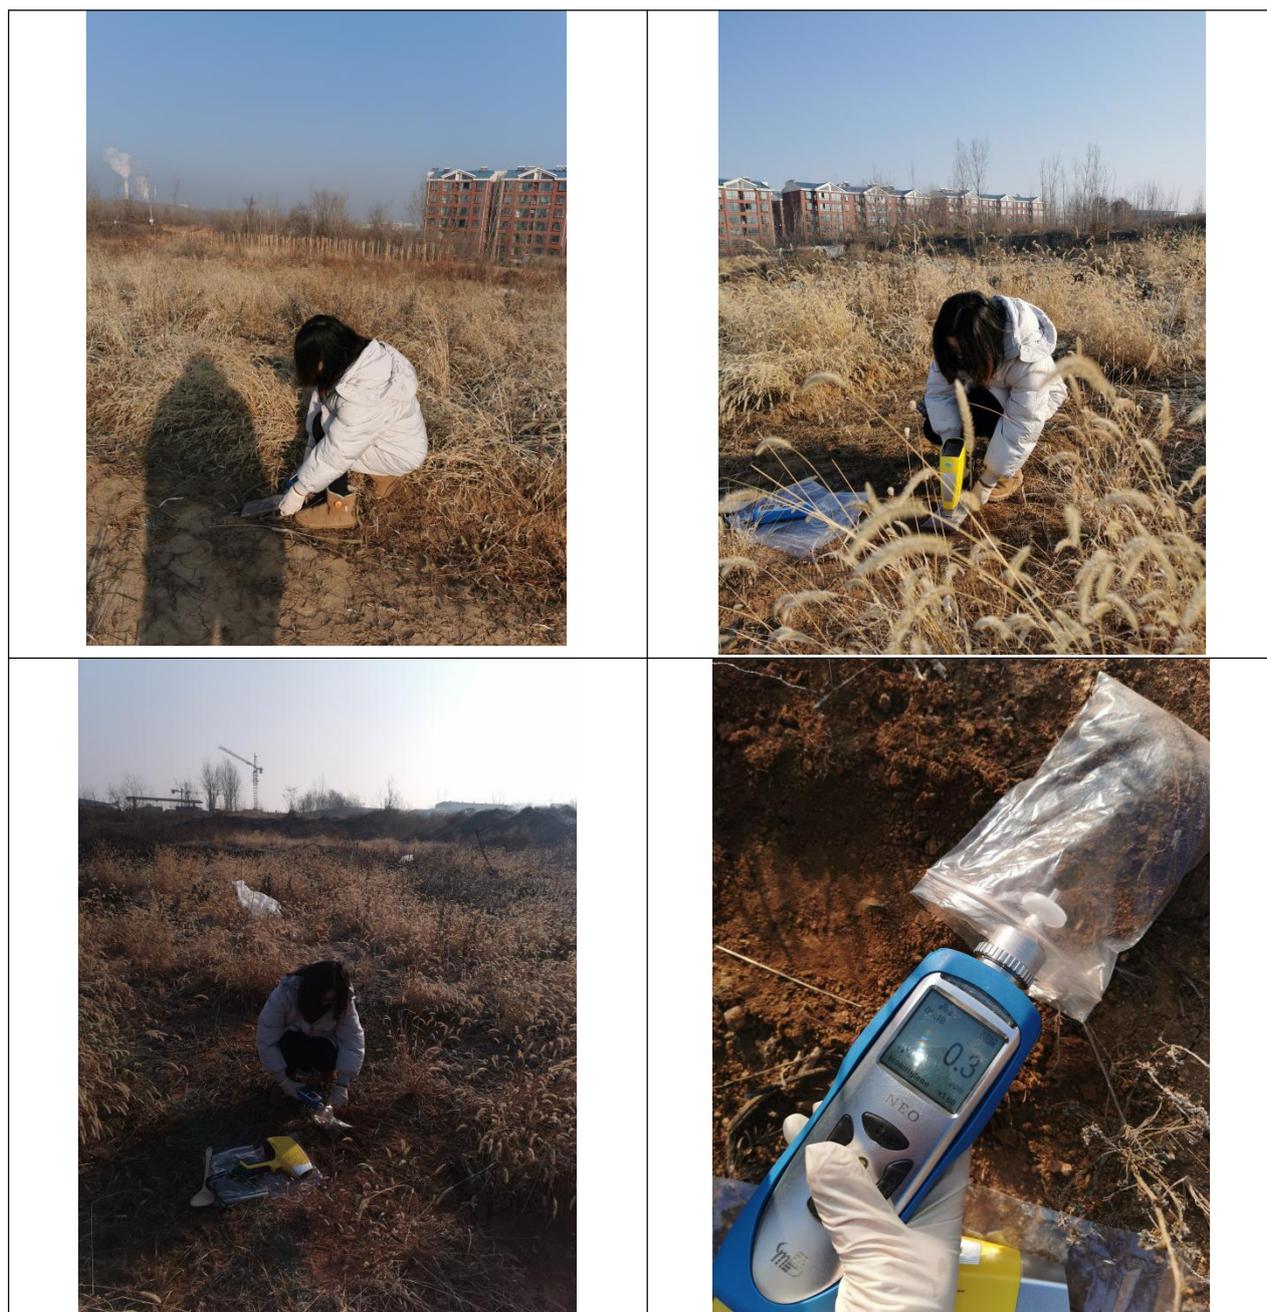
图 4-4 快速检测采样照片

为了更全面的了解地块内可能存在的污染物及污染物浓度，此次使用现场快速测定仪器在地块内进行快速检测，采样设备为 XRF 和 PID，采样工具包括不锈钢铲、木铲等。

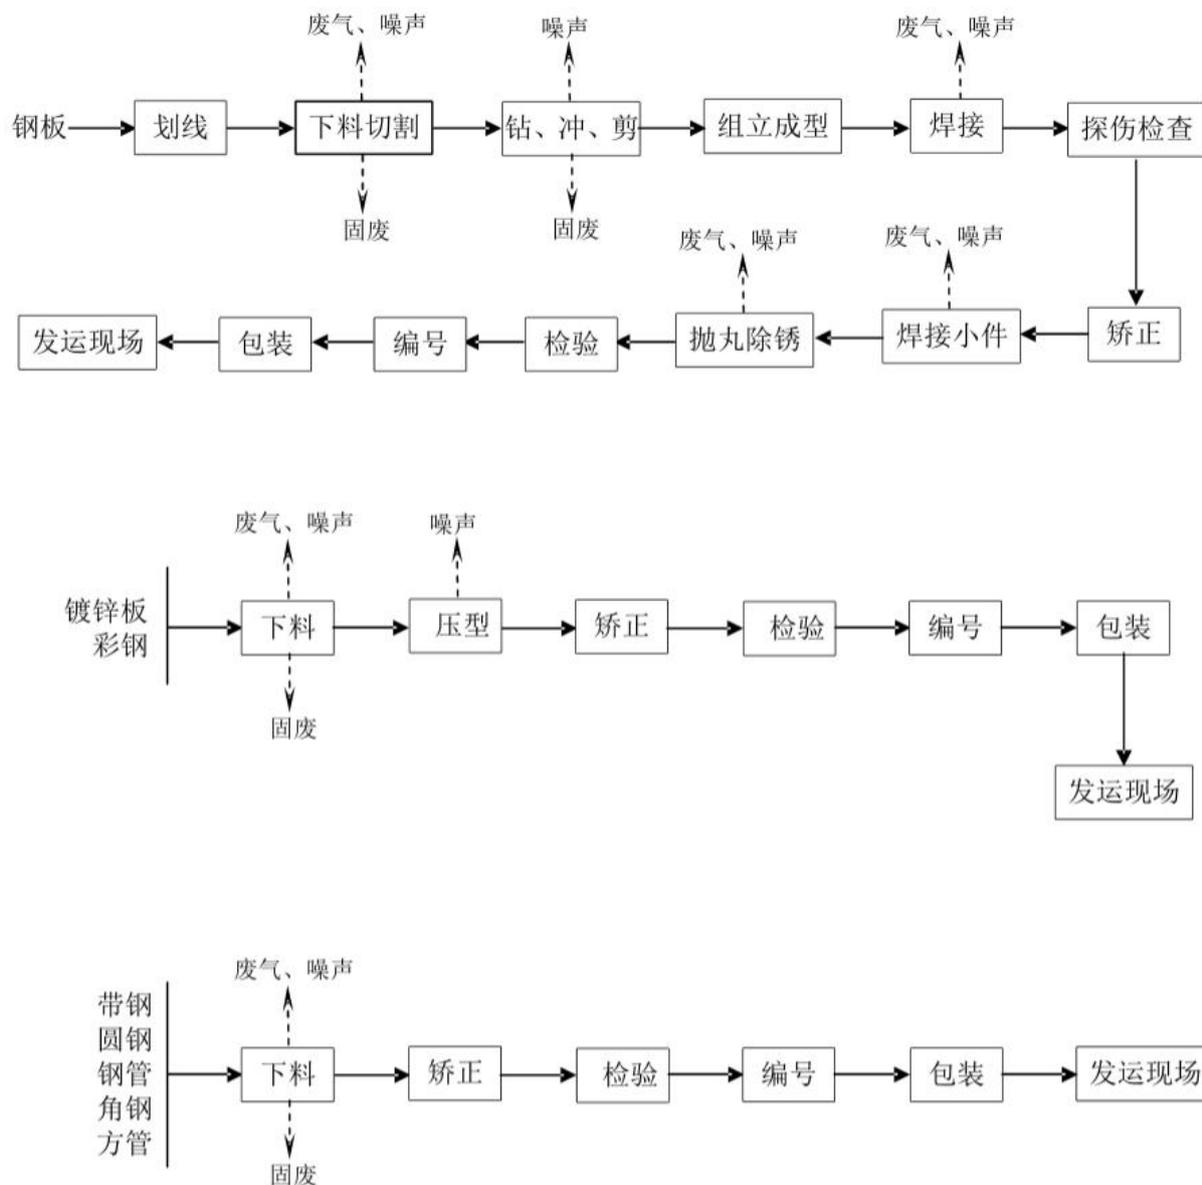
图 4-4 企业生产工艺流程及产污环节图

泰安市宏盛达钢结构公司位于泰安市泰山青春创业开发区青龙山东路 3 号，公司主要经营钢结构、钢结构安装、钢结构制作、复合板、彩钢瓦、彩钢单瓦、采光瓦、采光板、C 型钢、Z 型钢。主要原辅材料为钢板、钢管、焊丝、切削液、机油等。主要工艺流程和产排污如图 4-4 所示。

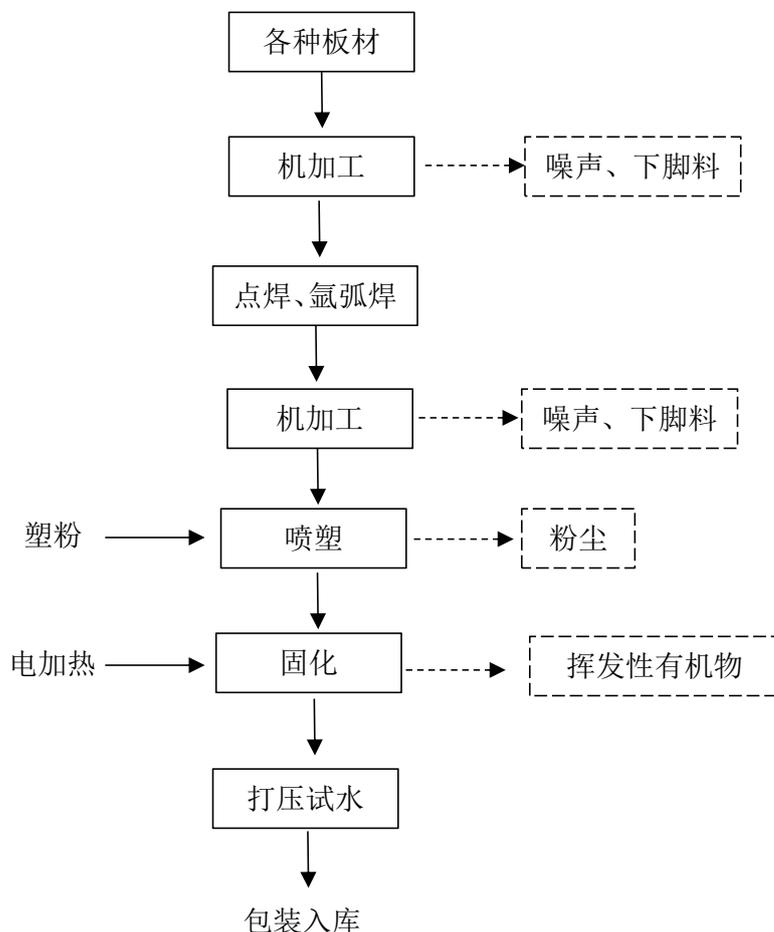
图 4-5 企业生产工艺流程及产污环节图

山东惠德节能环保科技有限公司位于泰安市泰山青春创业开发区粮贸路，于 2017 年 03 月 03 日注册成立，主要产品为壁挂炉。主要原辅材料包括钢板、铝合金、塑粉等，主要工艺流程和产排污如图 4-5 所示。

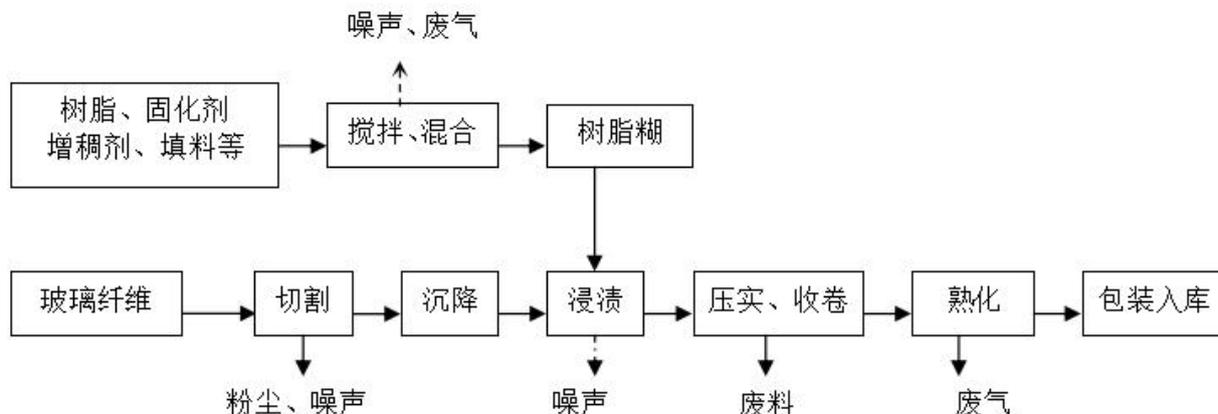
图 4-6 企业生产工艺流程及产污环节图

以上企业主要以玻璃纤维、固化剂、酒精、钢管、铝板、碳钢板、不锈钢、胶合板为原辅材料，生产玻璃纤维制品。主要工艺流程及产污环节如图 4-6 所示。

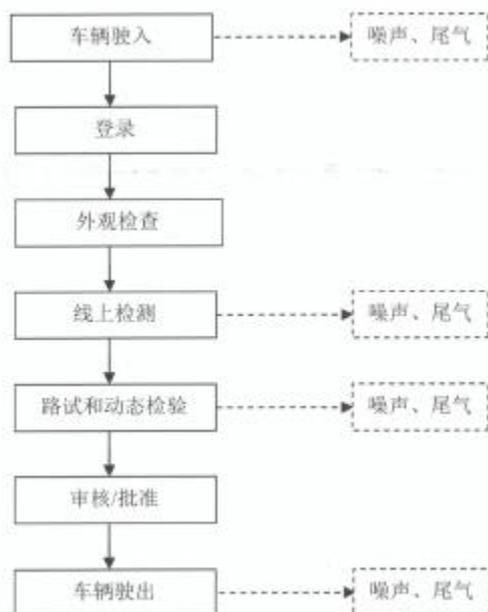
泰安泰西机动车检测有限公司主要从事机动车的检测业务，主要工艺流程如下：

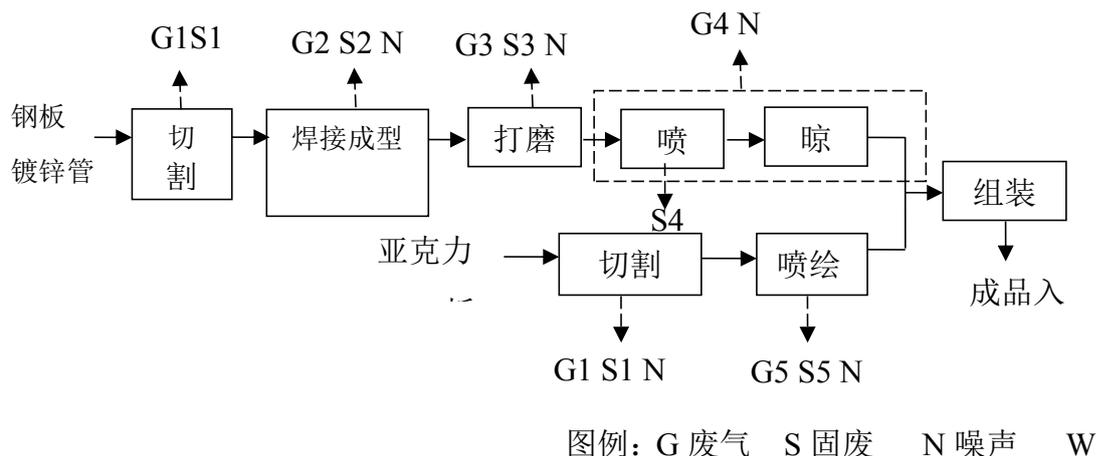
山东金旭标识有限公司位于山东岱岳经济开发区泰肥一级路南, 公司从事标识牌、广告牌的生产。主要原辅材料为镀锌钢板、镀锌管、亚克力板、焊丝、PVC 板、丙烯酸油漆、环氧锌黄漆、UV 机油墨等。主要工艺流程和产排污如图如下:

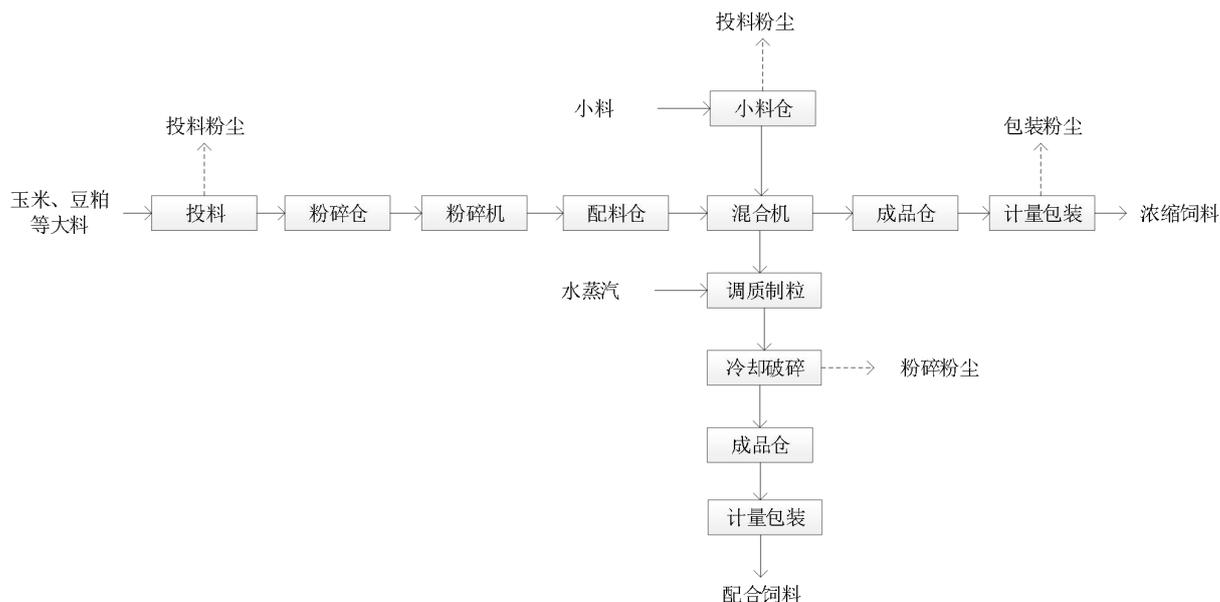
#### ①浓缩饲料、配合饲料生产工艺：

公司产品包括预混合饲料、配合饲料、浓缩饲料三类。预混合饲料仅将小料(白糖、甲酸钙、氧化锌、赖氨酸等辅料)混合后即为产品。配合饲料和浓缩饲料的原料均为大料(玉米、豆粕等)和小料(赖氨酸等辅料)，将其混合后，配合饲料需进行造粒，浓缩饲料不需造粒，直接将粉末料包装。。项目工艺及产污环节介绍如下：
